2024 年常州市金坛区薛埠镇省级规范化小
水库养护项目

实施方案

中城科泽工程技术有限公司

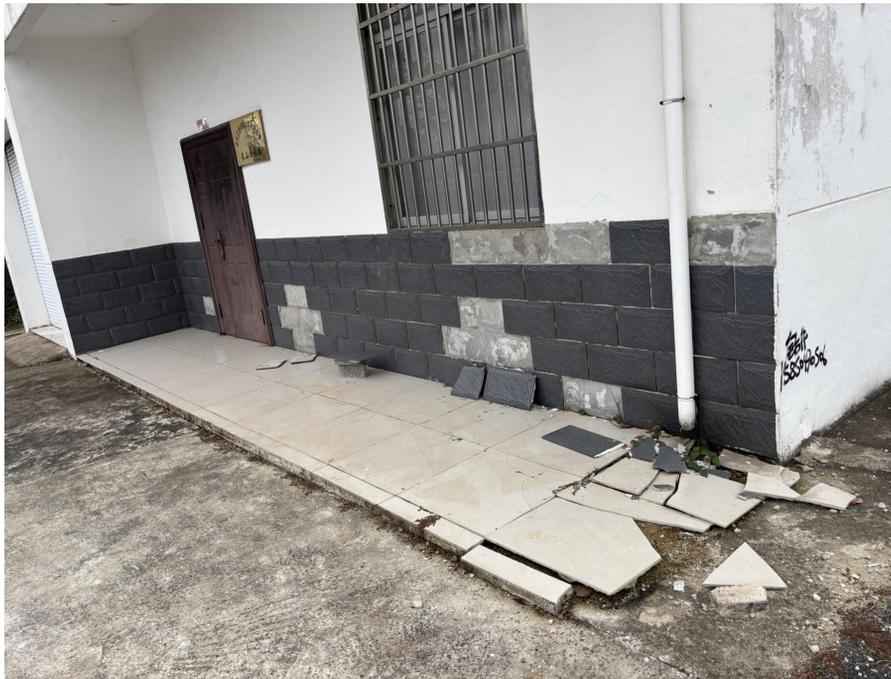
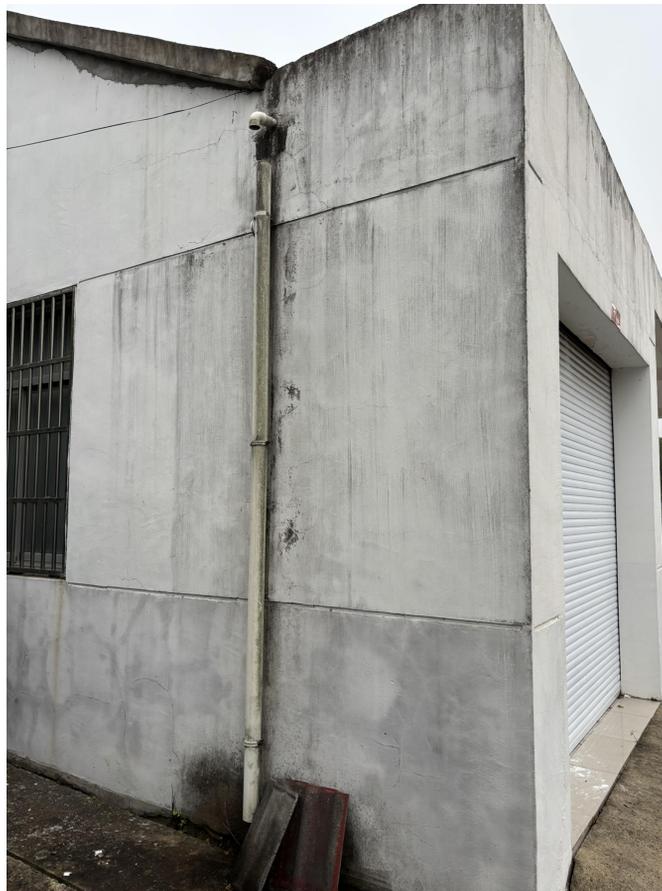
1、管理房瓷砖破损、脱落，墙面涂料老旧，排水管老化损坏等；

- 1、管理房瓷砖破损、脱落，墙面涂料老旧，排水管老化损坏等；
- 2、启闭机亭瓷砖脱落，栏杆涂料老化，电气设备需要保养；
- 3、坝面踏步、路牙、导渗沟压顶等配套建筑物老旧、破损；
- 4、防汛仓库内器材、设备等损坏缺失；
- 5、水库水尺、宣传贴纸等破损缺失等。

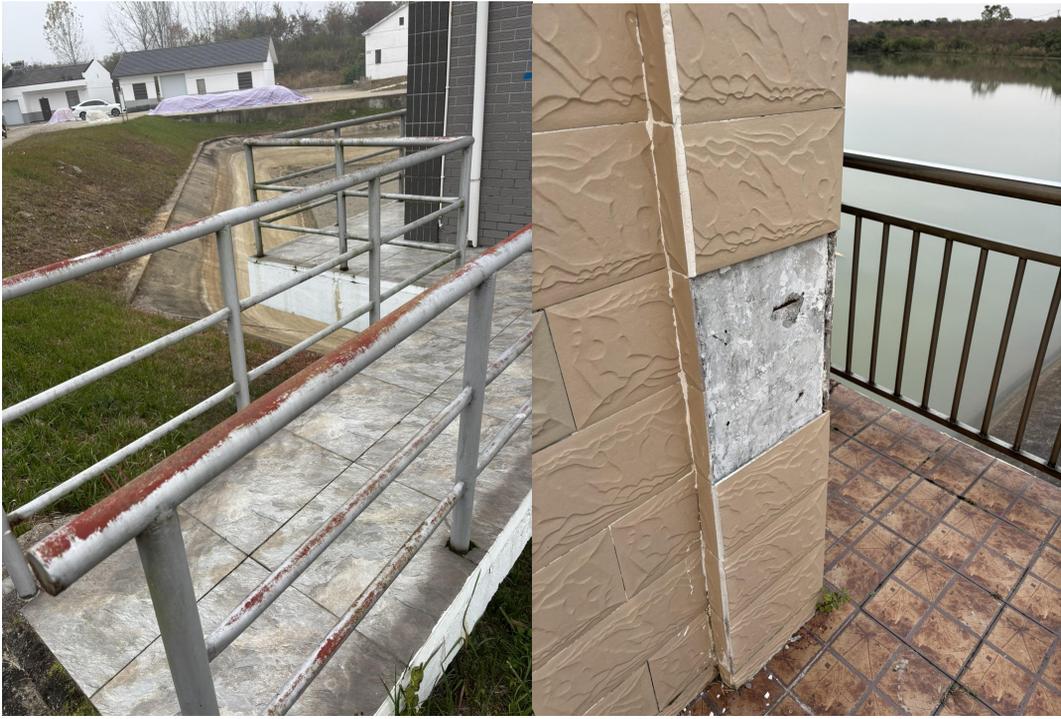
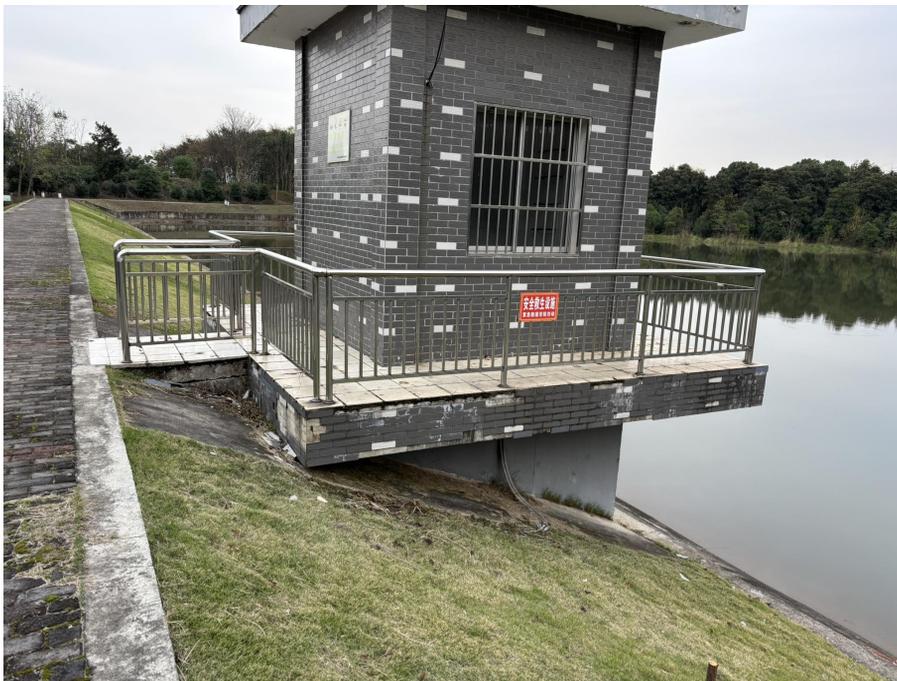
2、启闭机亭瓷砖脱落，栏杆涂料老化。

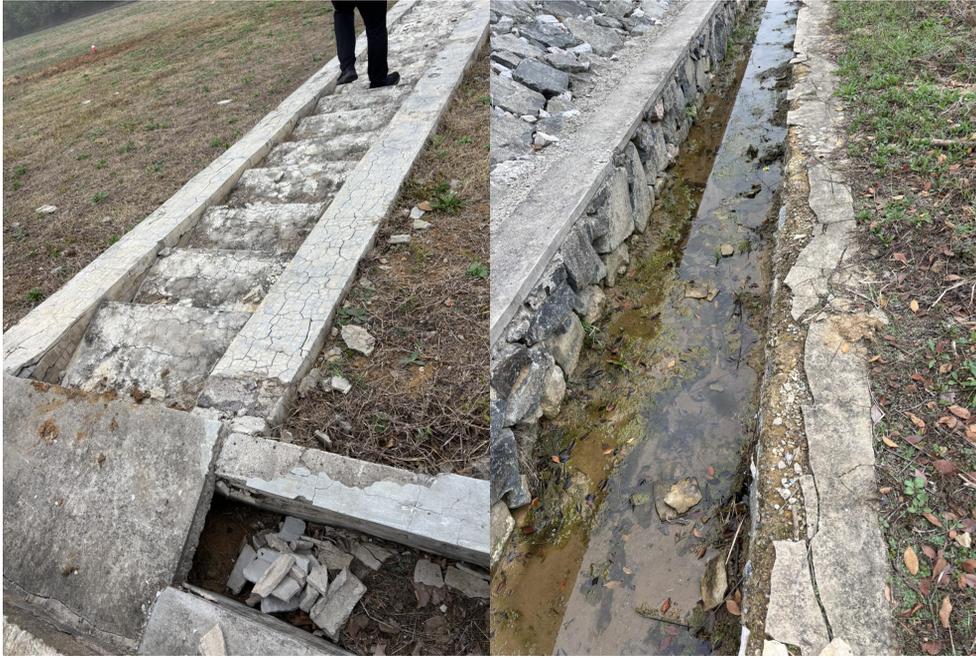
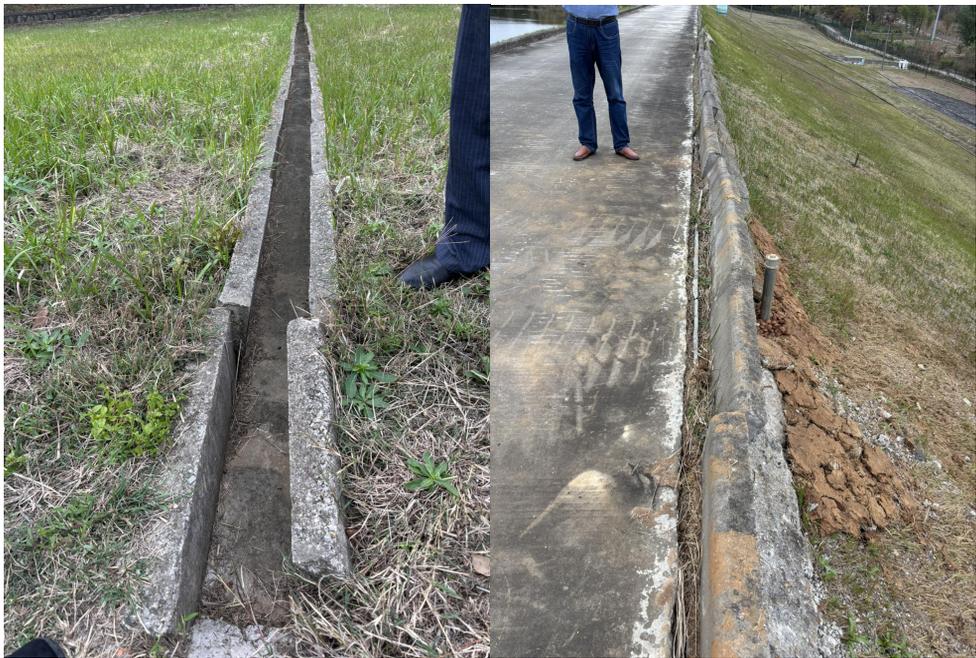
3、坝面踏步、路牙、导渗沟压顶等配套建筑物老旧、破损。

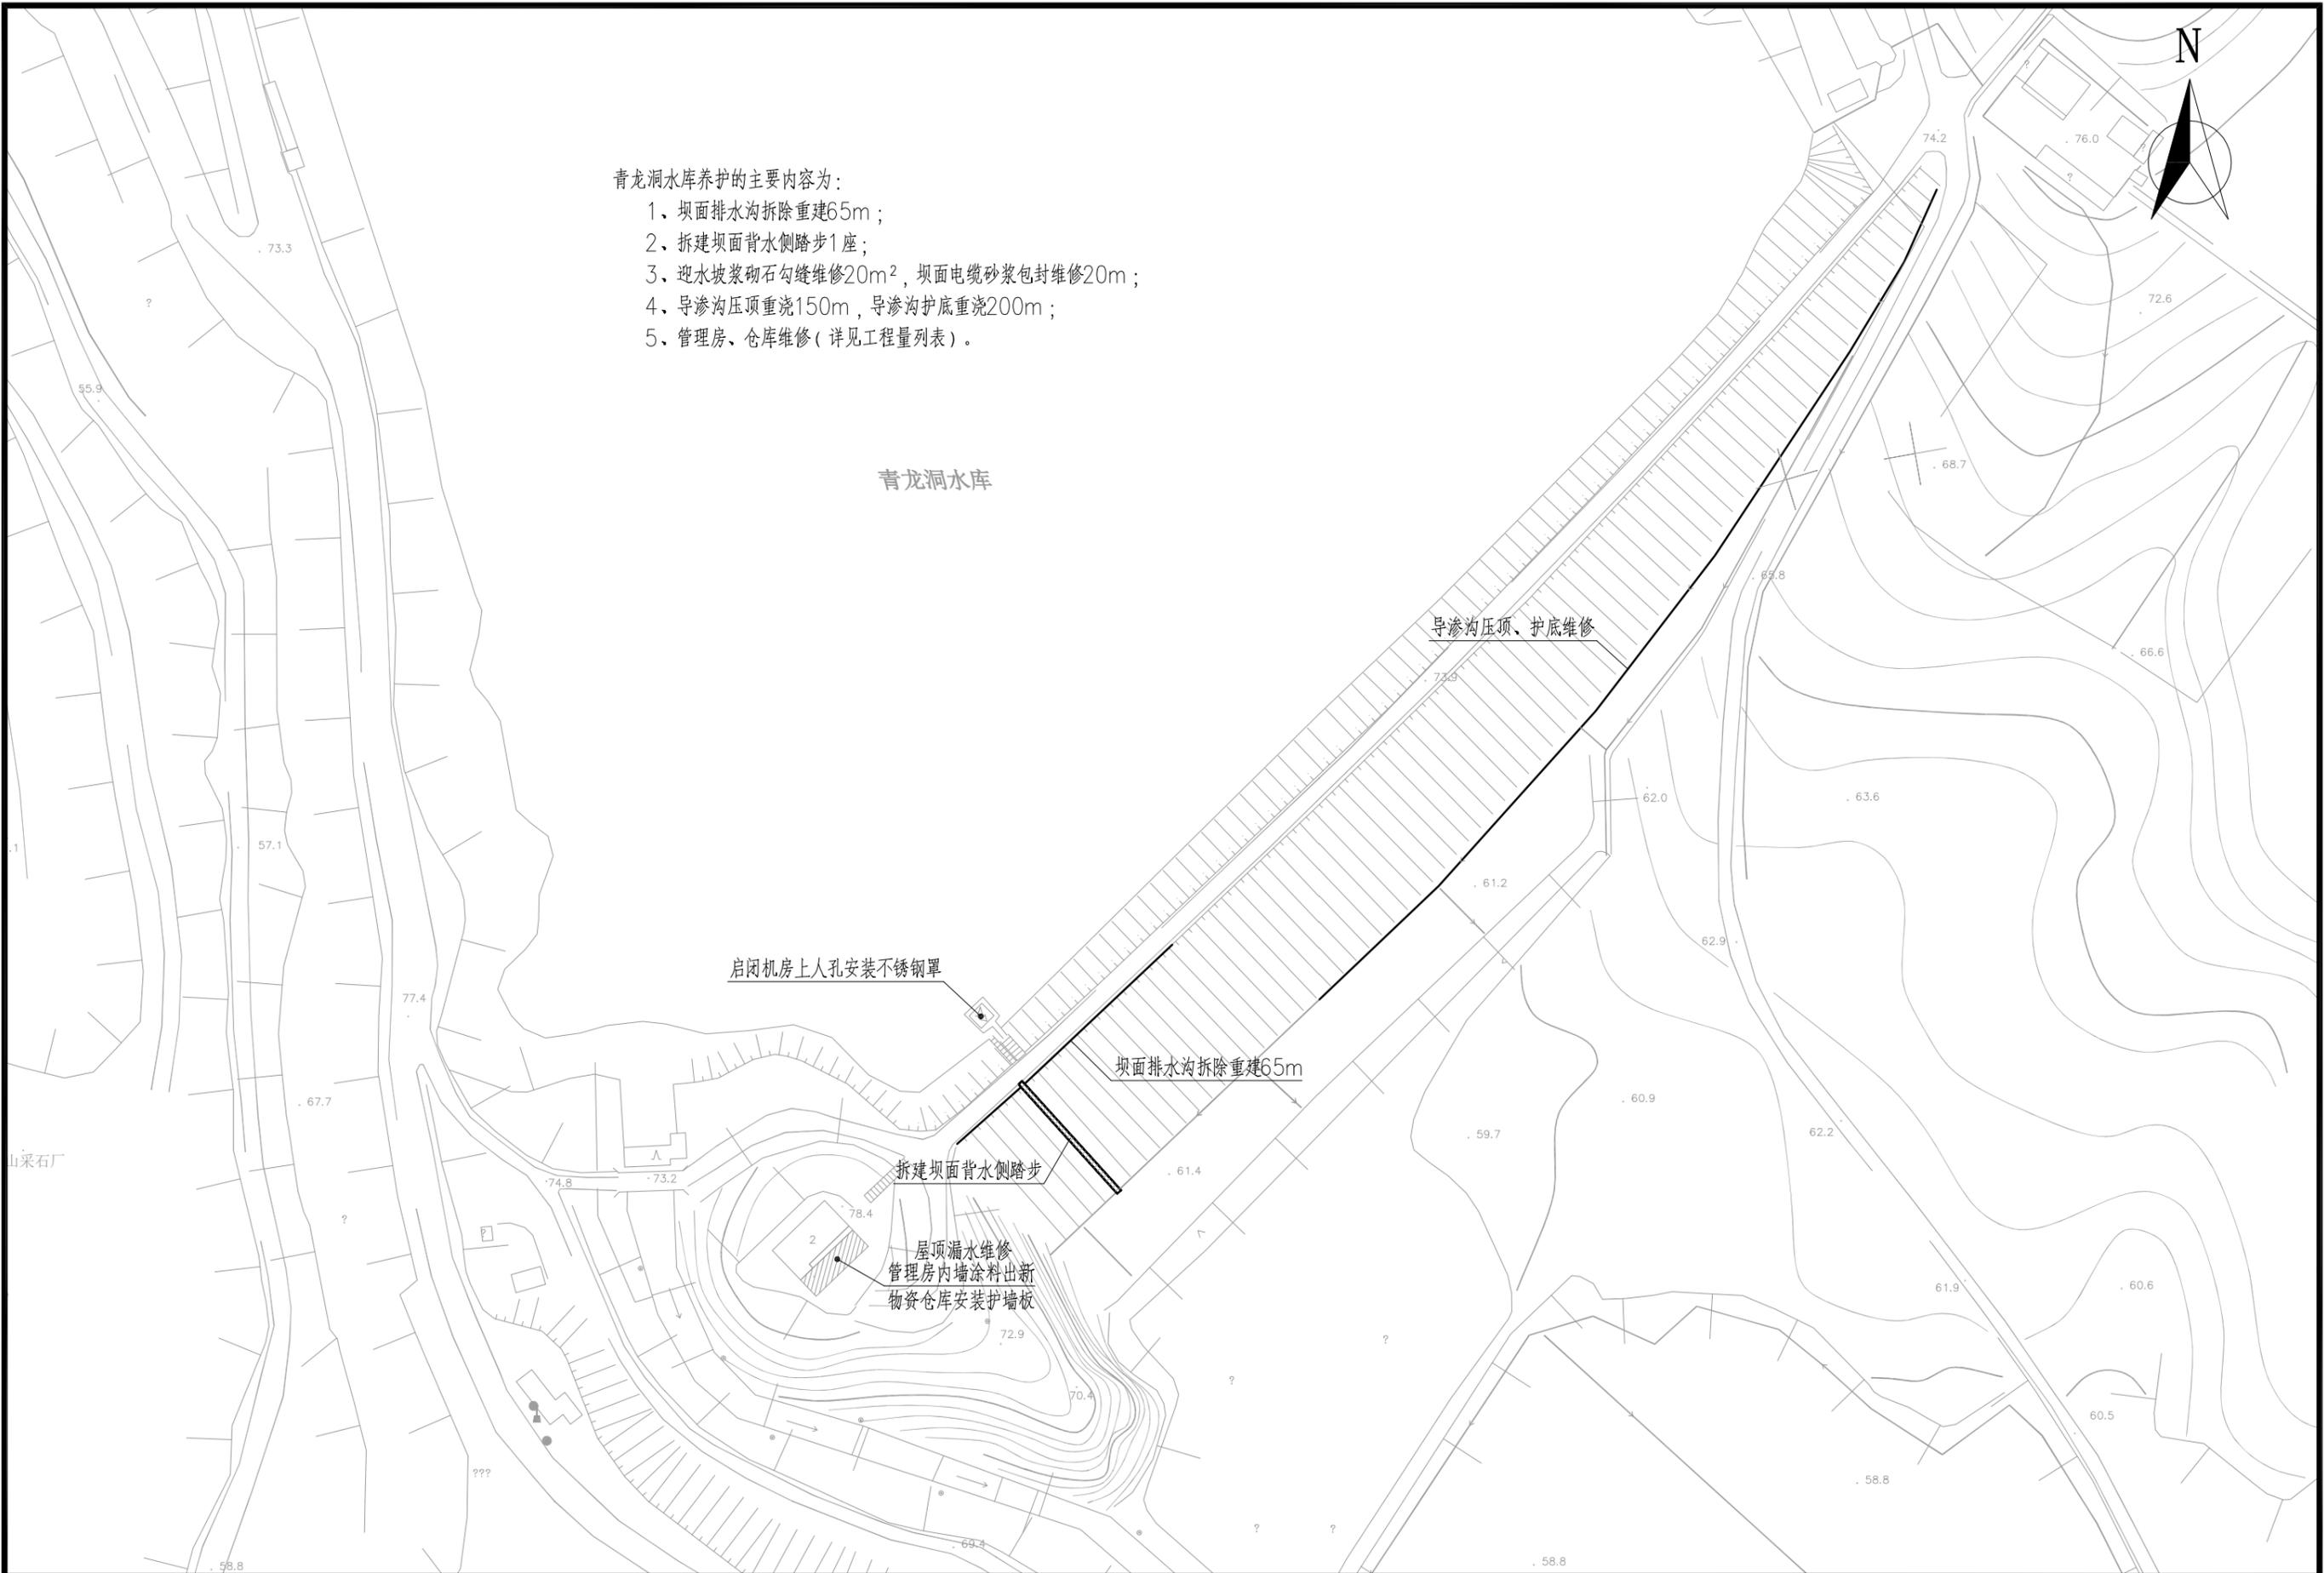
建设单位	常州市金坛区薛埠镇人民政府	青龙洞水库养护平面图	设计	复核	审核	第1张	图号	项目编号	中城科泽信息技术有限公司
项目名称	2024年常州市金坛区薛埠镇省级规范化小水库养护项目		张	张	张	共1张	S-01	25CZ002

青龙洞水库养护的主要内容为：

- 1、坝面排水沟拆除重建65m；
- 2、拆建坝面背水侧踏步1座；
- 3、迎水坡浆砌石勾缝维修20m²，坝面电缆砂浆包封维修20m；
- 4、导渗沟压顶重浇150m，导渗沟护底重浇200m；
- 5、管理房、仓库维修（详见工程量列表）。

启闭机房上人孔安装不锈钢罩

屋顶漏水维修
管理房内墙涂料出新
物资仓库安装护墙板

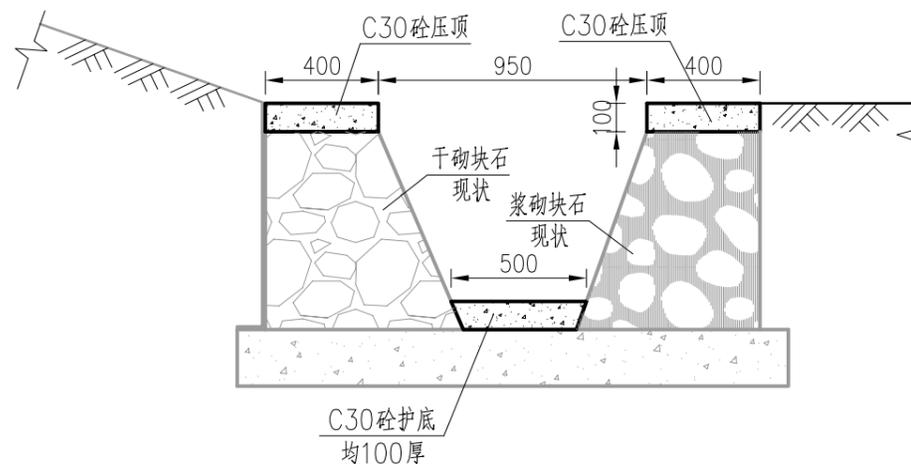
导渗沟维修断面图 1:25

压顶翻新按单边总长计

- 1、本图尺寸单位以毫米计;
- 2、图中两侧压顶维修为示意,对现状压顶破损严重的进行拆除重浇,本工程共计重浇压顶150m;
- 3、护底修整按照平面图中所示方向找坡浇筑,保证排水顺畅。

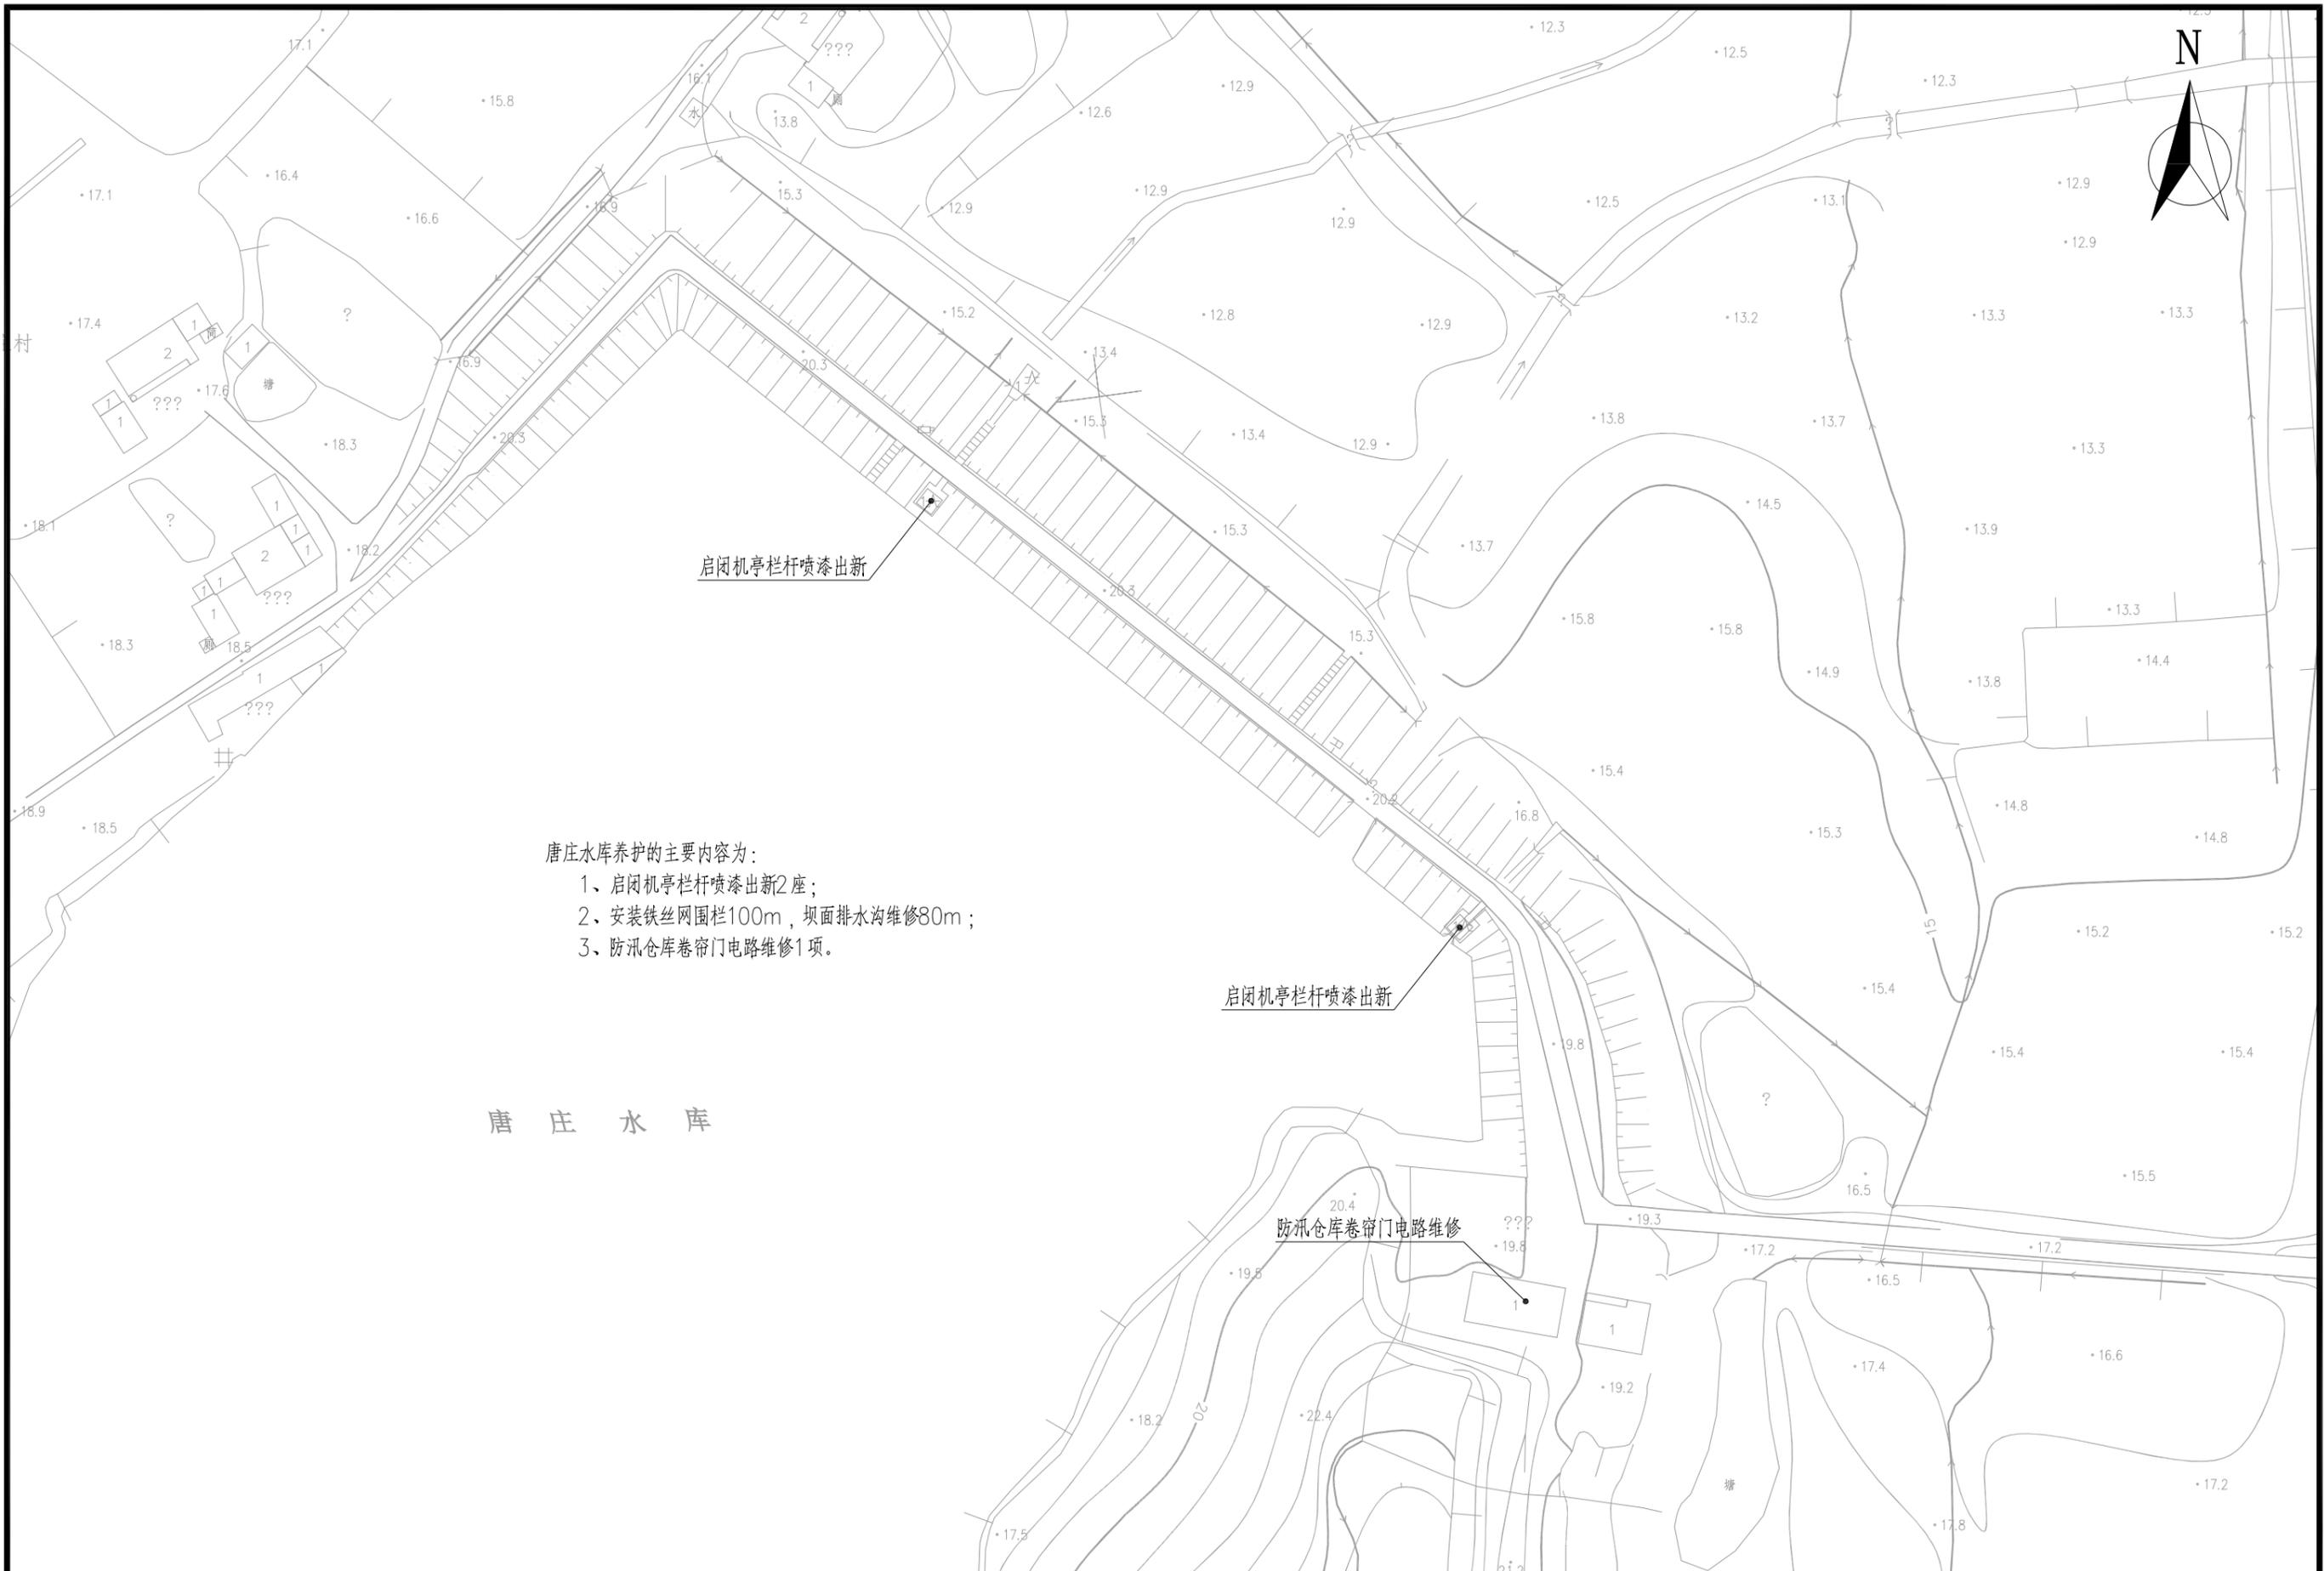
建设单位	常州市金坛区薛埠镇人民政府	唐庄水库养护平面图	设计	复核	审核	第1张	图号	项目编号	中城科泽信息技术有限公司
项目名称	2024年常州市金坛区薛埠镇省级规范化小水库养护项目		张	张	张	共1张	S-03	25CZ002

- 唐庄水库养护的主要内容为：
- 1、启闭机亭栏杆喷漆出新2座；
 - 2、安装铁丝网围栏100m，坝面排水沟维修80m；
 - 3、防汛仓库卷帘门电路维修1项。

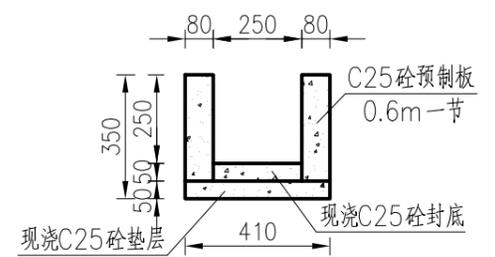
坝面排水沟断面图 1:20

- 1、本图尺寸单位以毫米计;
- 2、维修排水沟利用现状预制板, 损坏缺失的按图示尺寸重新制作。

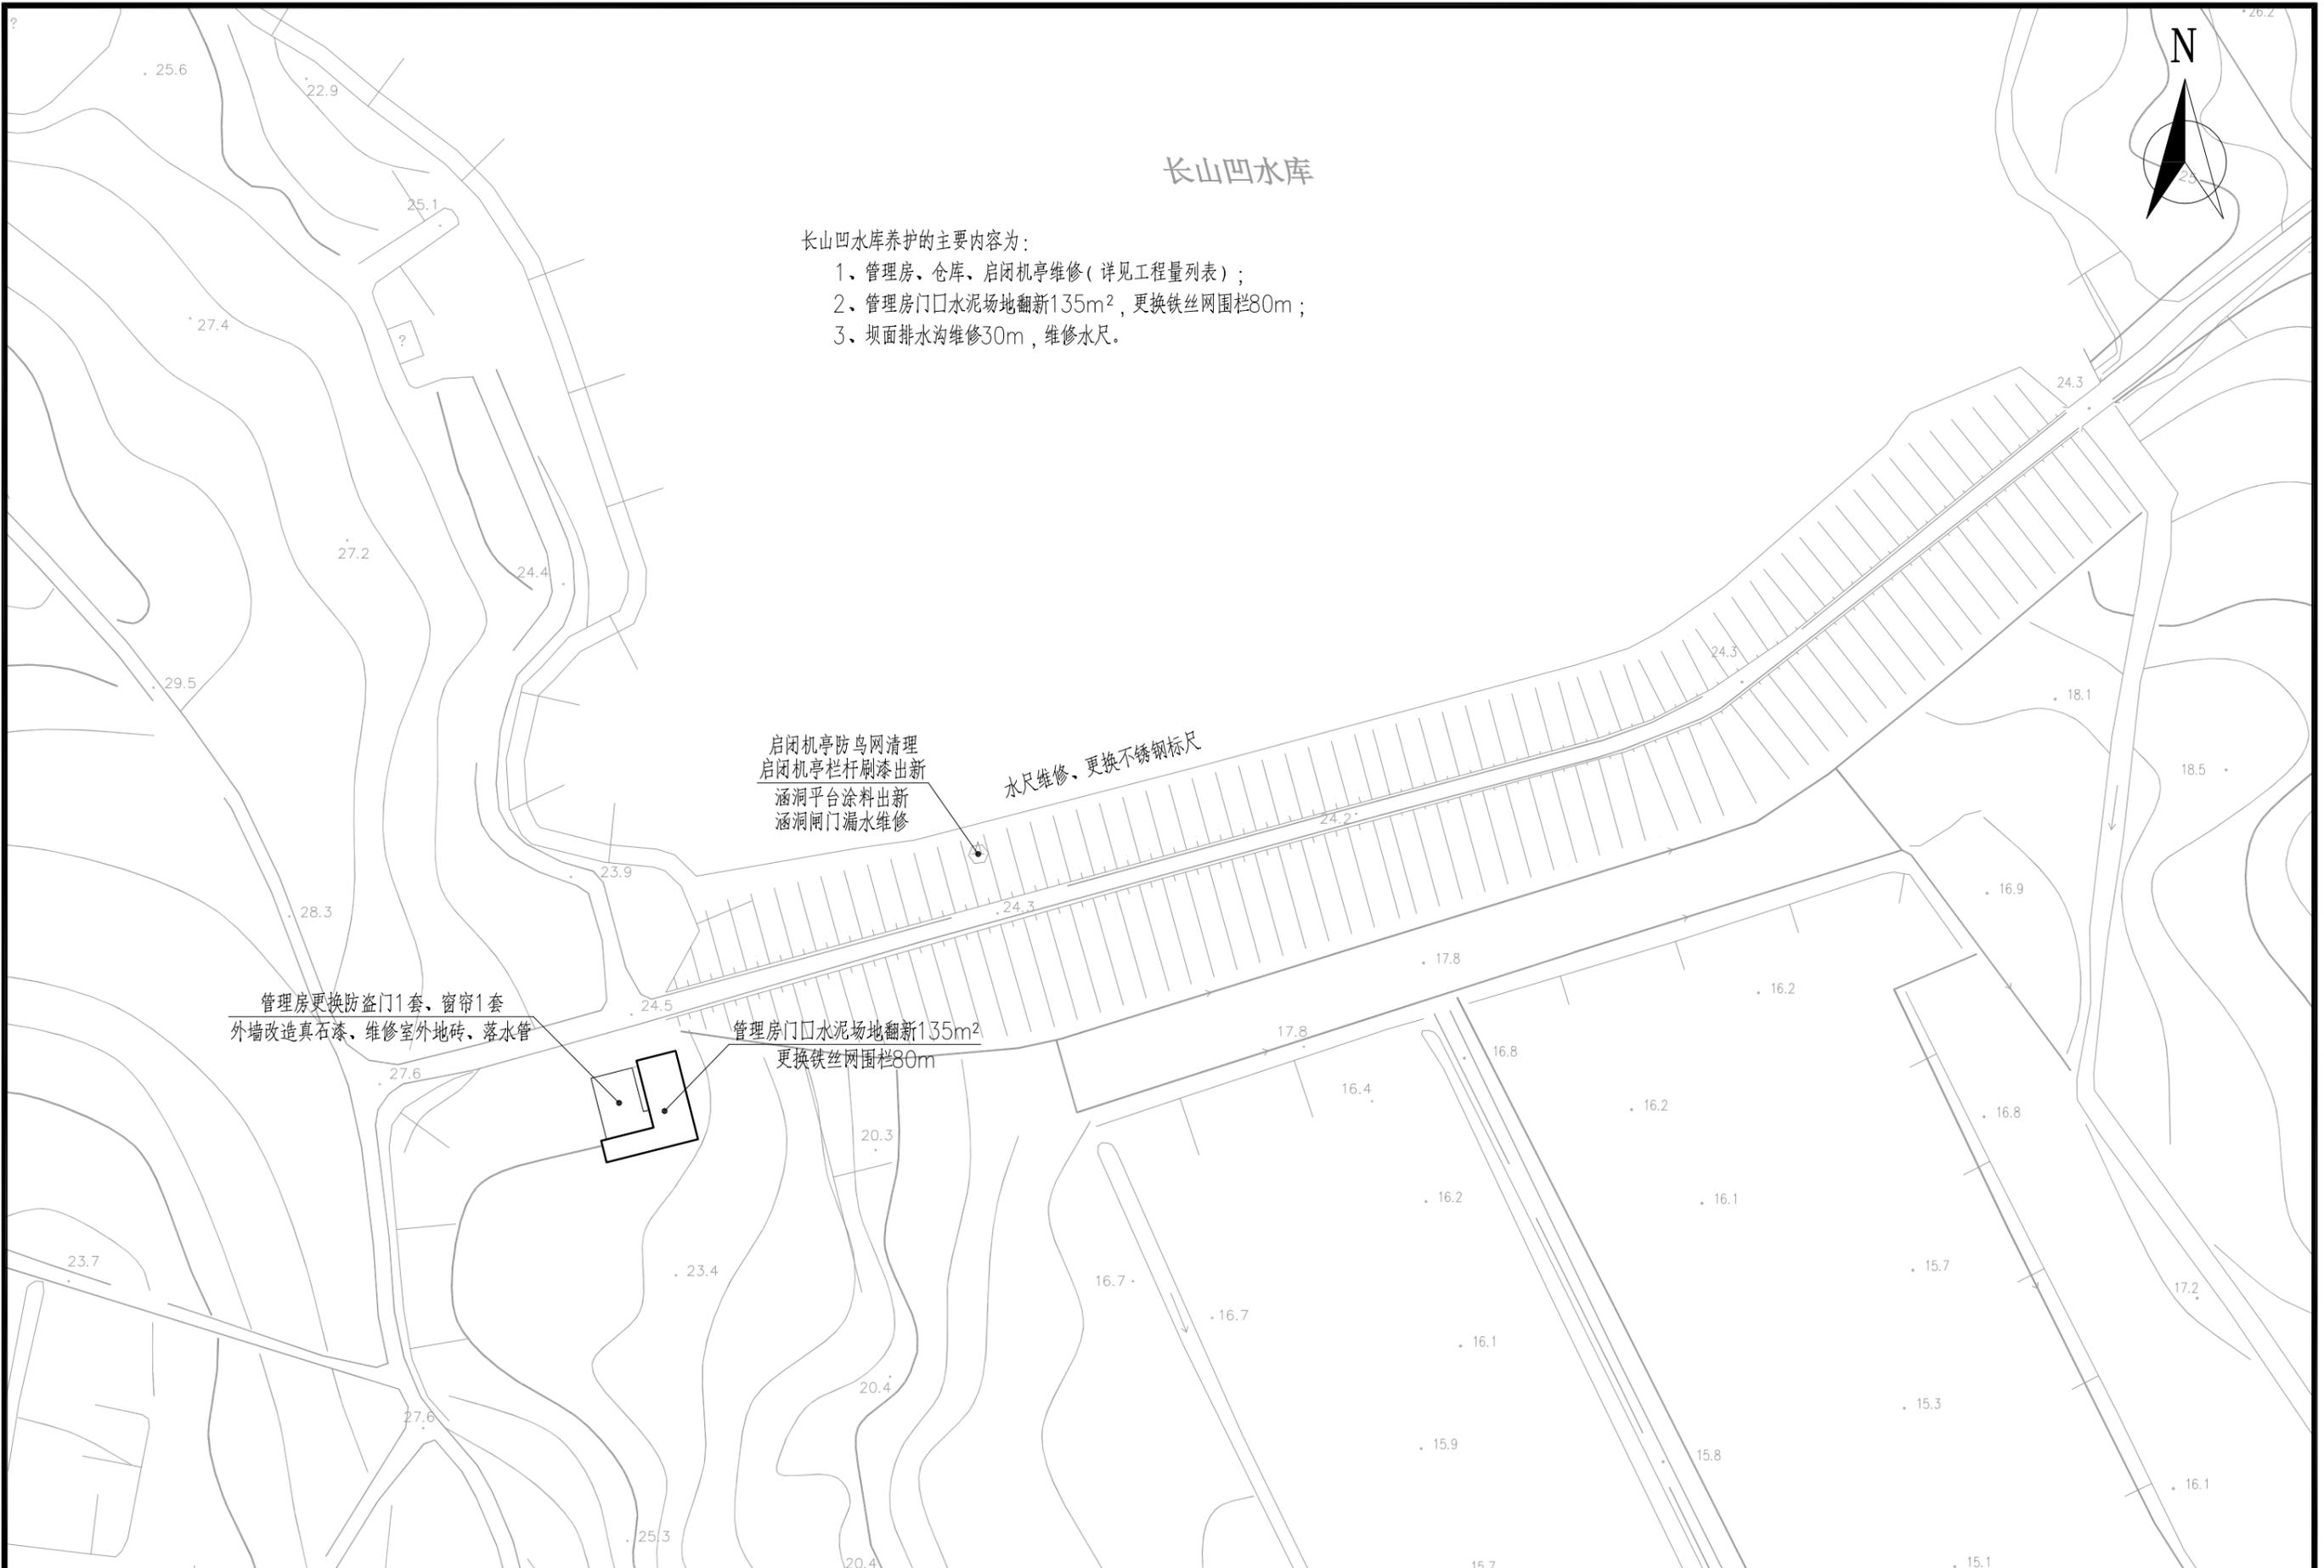
建设单位	常州市金坛区薛埠镇人民政府	长山凹水库养护平面图	设计	复核	审核	第1张	图号	项目编号	中城科泽信息技术有限公司
项目名称	2024年常州市金坛区薛埠镇省级规范化小水库养护项目		封	张	张	共1张	S-05	25CZ002

长山凹水库养护的主要内容为：

- 1、管理房、仓库、启闭机亭维修（详见工程量列表）；
- 2、管理房门口水泥场地翻新135m²，更换铁丝网围栏80m；
- 3、坝面排水沟维修30m，维修水尺。

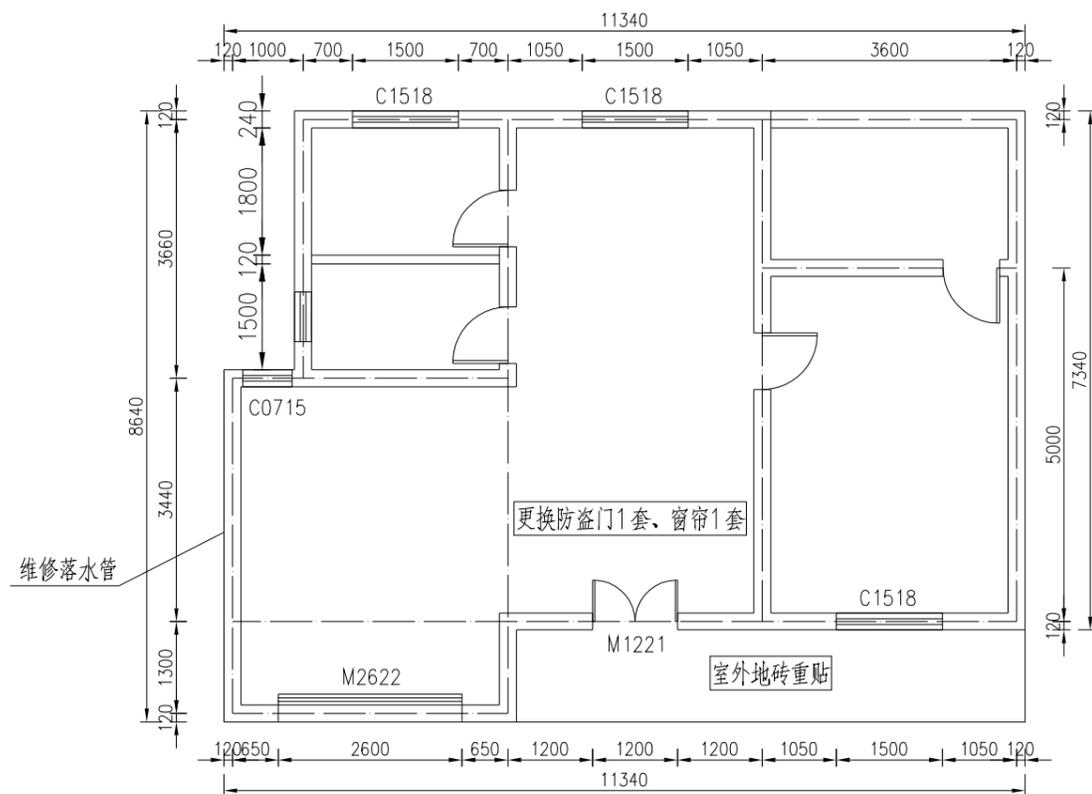
管理房平面图 1:100

- 1、本图尺寸单位以毫米计;
- 2、瓷砖规格采用600*600, 颜色采用浅灰, 或按建设单位要求选定。

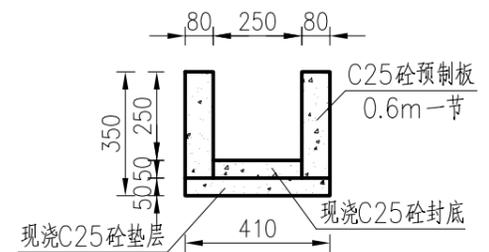
坝面排水沟断面图 1:20

- 1、本图尺寸单位以毫米计;
- 2、维修排水沟利用现状预制板, 损坏缺失的按图示尺寸重新制作。

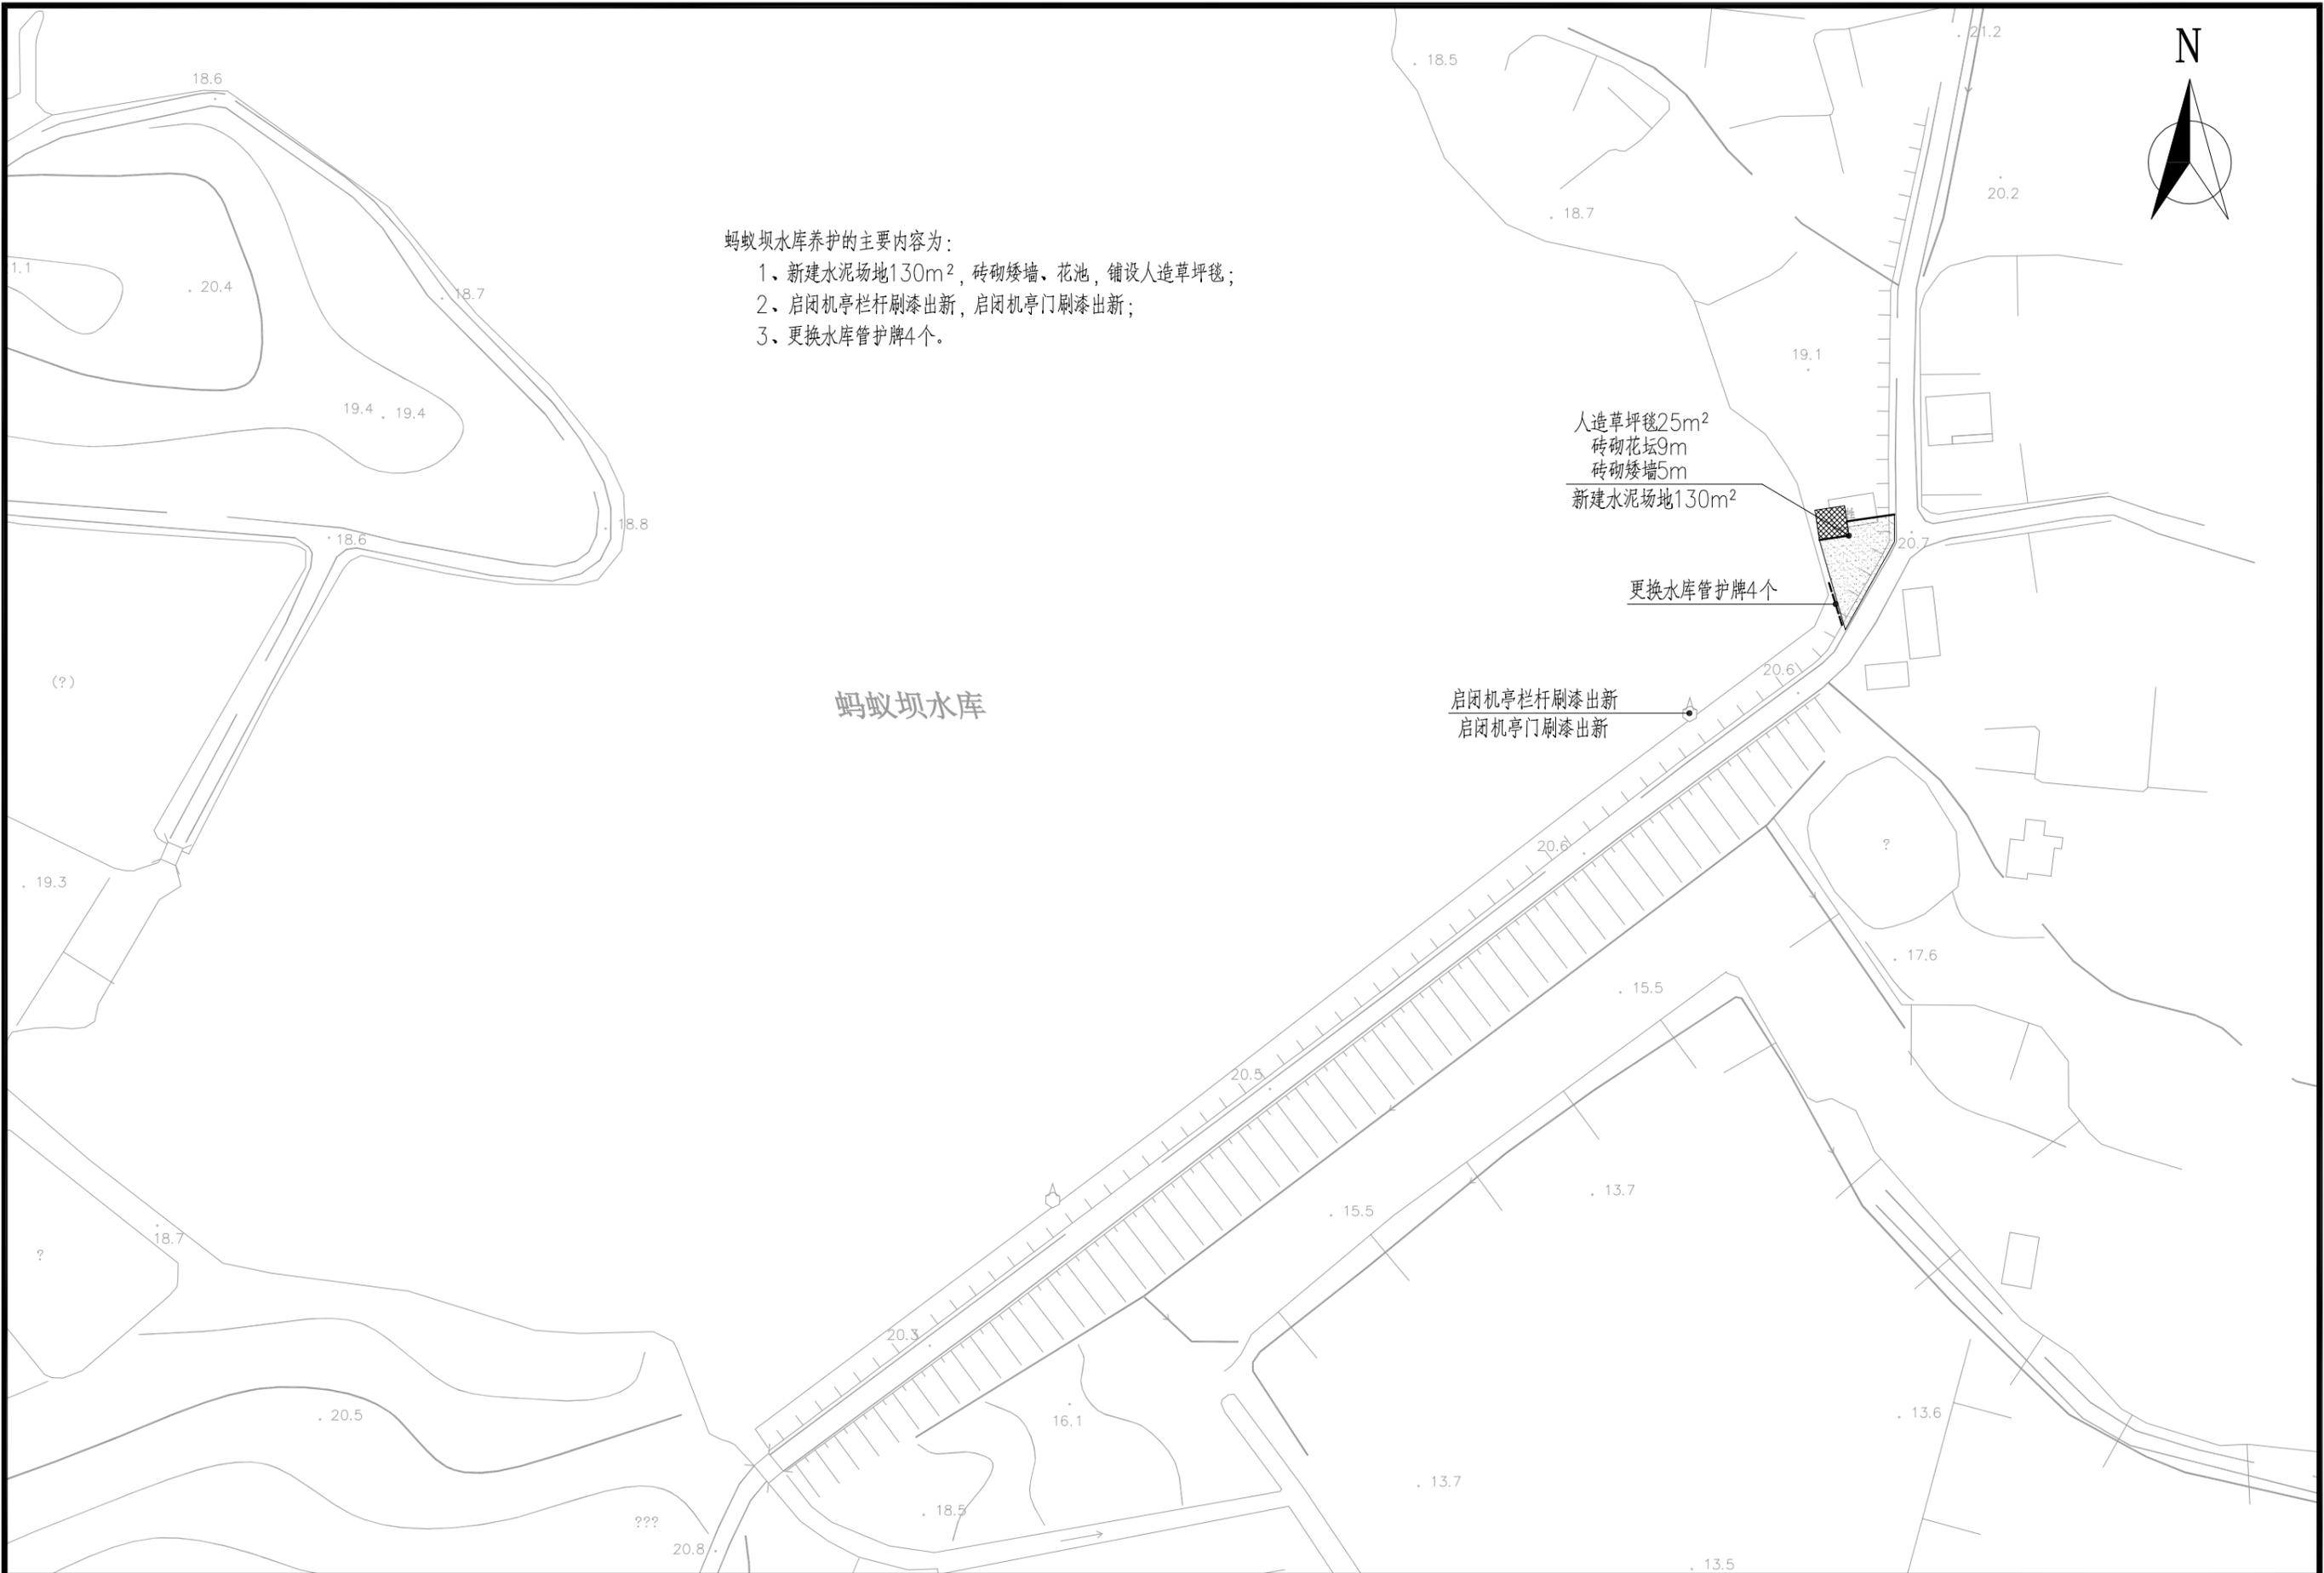
建设单位	常州市金坛区薛埠镇人民政府	蚂蚁坝水库养护平面图	设计	复核	审核	第1张	图号	项目编号	中城科泽信息技术有限公司
项目名称	2024年常州市金坛区薛埠镇省级规范化小水库养护项目		封	张	张	共1张	S-09	25CZ002

- 蚂蚁坝水库养护的主要内容为：
- 1、新建水泥场地130m²，砖砌矮墙、花池，铺设人造草坪毯；
 - 2、启闭机亭栏杆刷漆出新，启闭机亭门刷漆出新；
 - 3、更换水库管护牌4个。

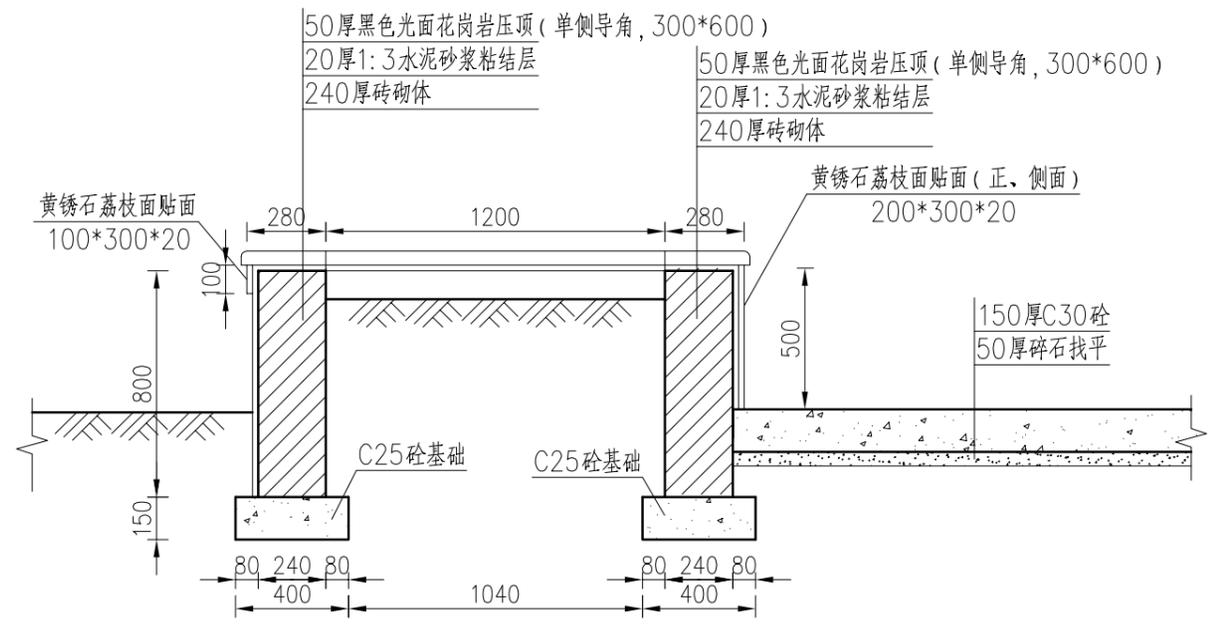
新建花池及水泥场地剖面图 1:25

说明：
 1、本图尺寸单位以毫米计；
 2、管护牌根据建设单位统一制式做法。
