2024 年常州市金坛区薛埠镇省级规范化小
水库养护项目

实施方案

中城科泽工程技术有限公司

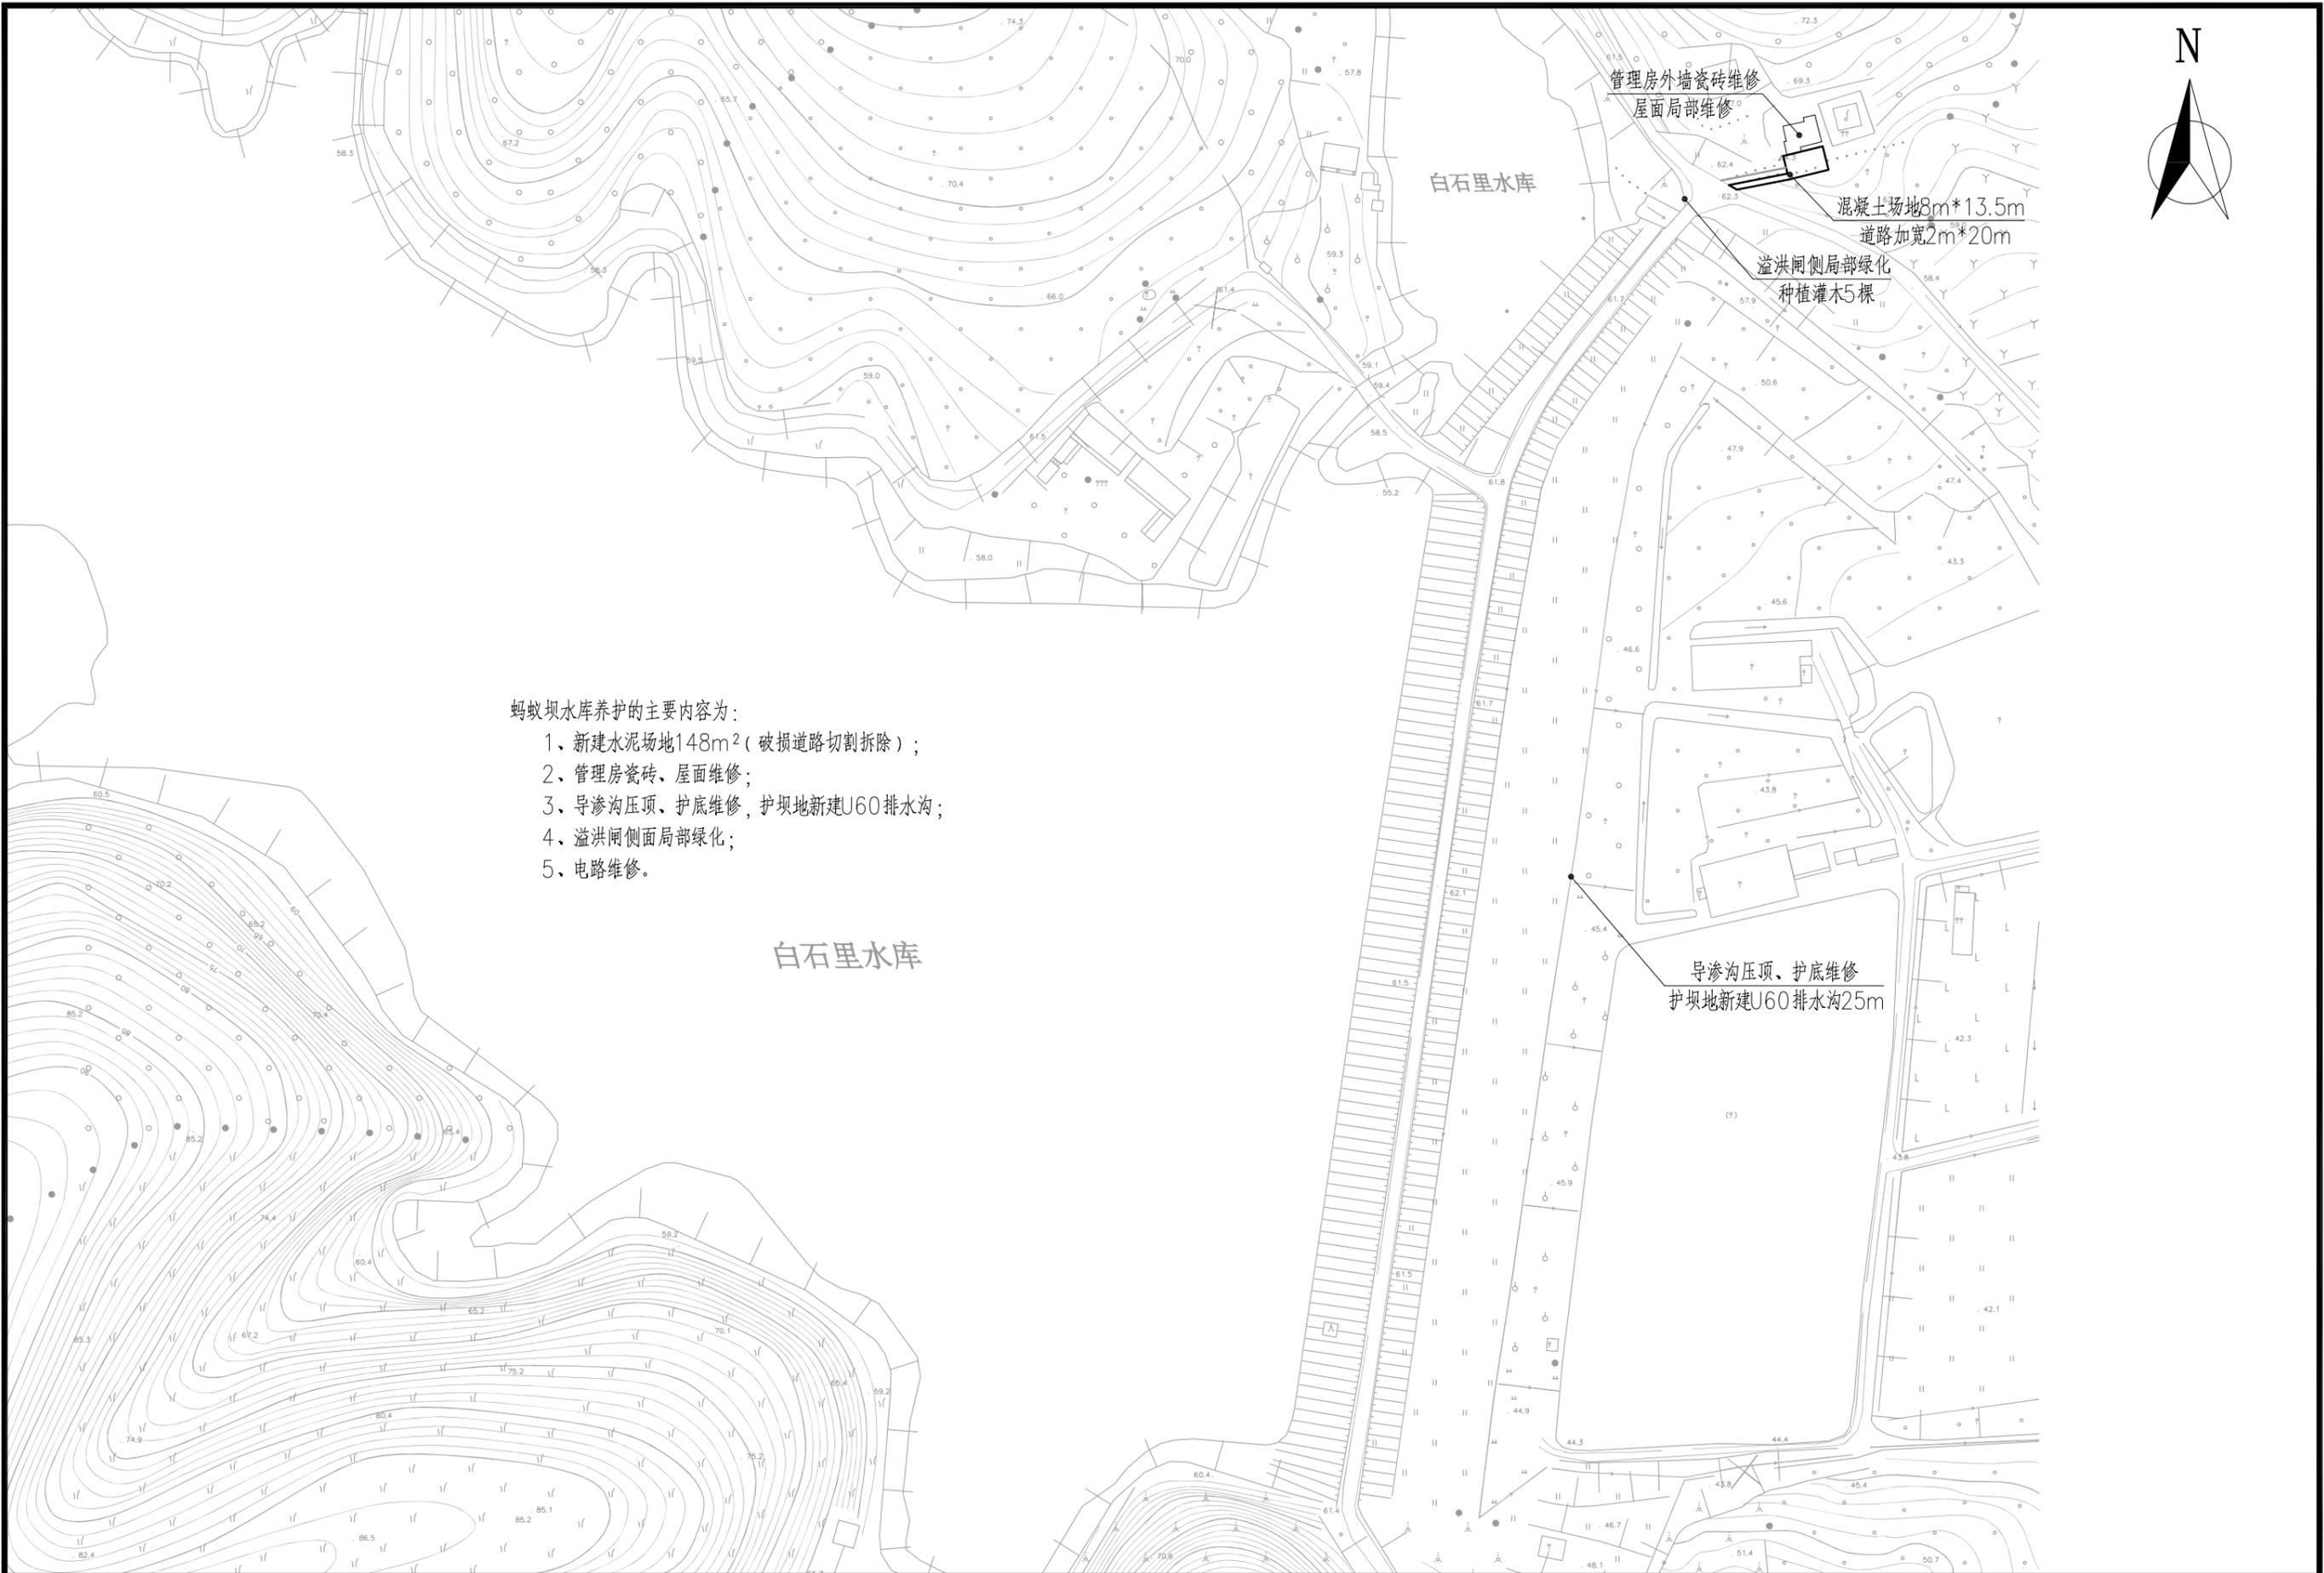
建设单位	常州市金坛区薛埠镇人民政府	白石里水库养护平面图	设计	复核	审核	第1张	图号	项目编号	中城科泽信息技术有限公司
项目名称	2024年常州市金坛区薛埠镇省级规范化小水库养护项目		孙	周	张	共1张	S-11	25CZ002

蚂蚁坝水库养护的主要内容为：

- 1、新建水泥场地148m²（破损道路切割拆除）；
- 2、管理房瓷砖、屋面维修；
- 3、导渗沟压顶、护底维修，护坝地新建U60排水沟；
- 4、溢洪闸侧面局部绿化；
- 5、电路维修。

导渗沟压顶、护底维修
护坝地新建U60排水沟25m

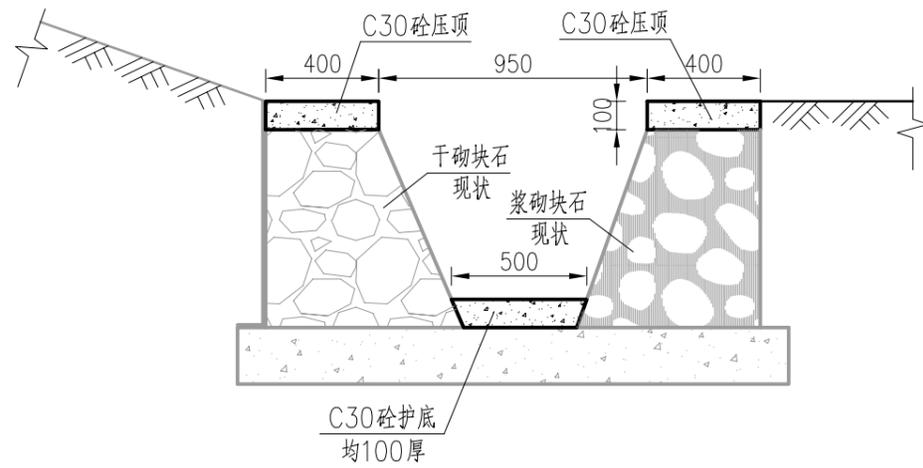
导渗沟维修断面图 1:25

压顶翻新按单边总长计

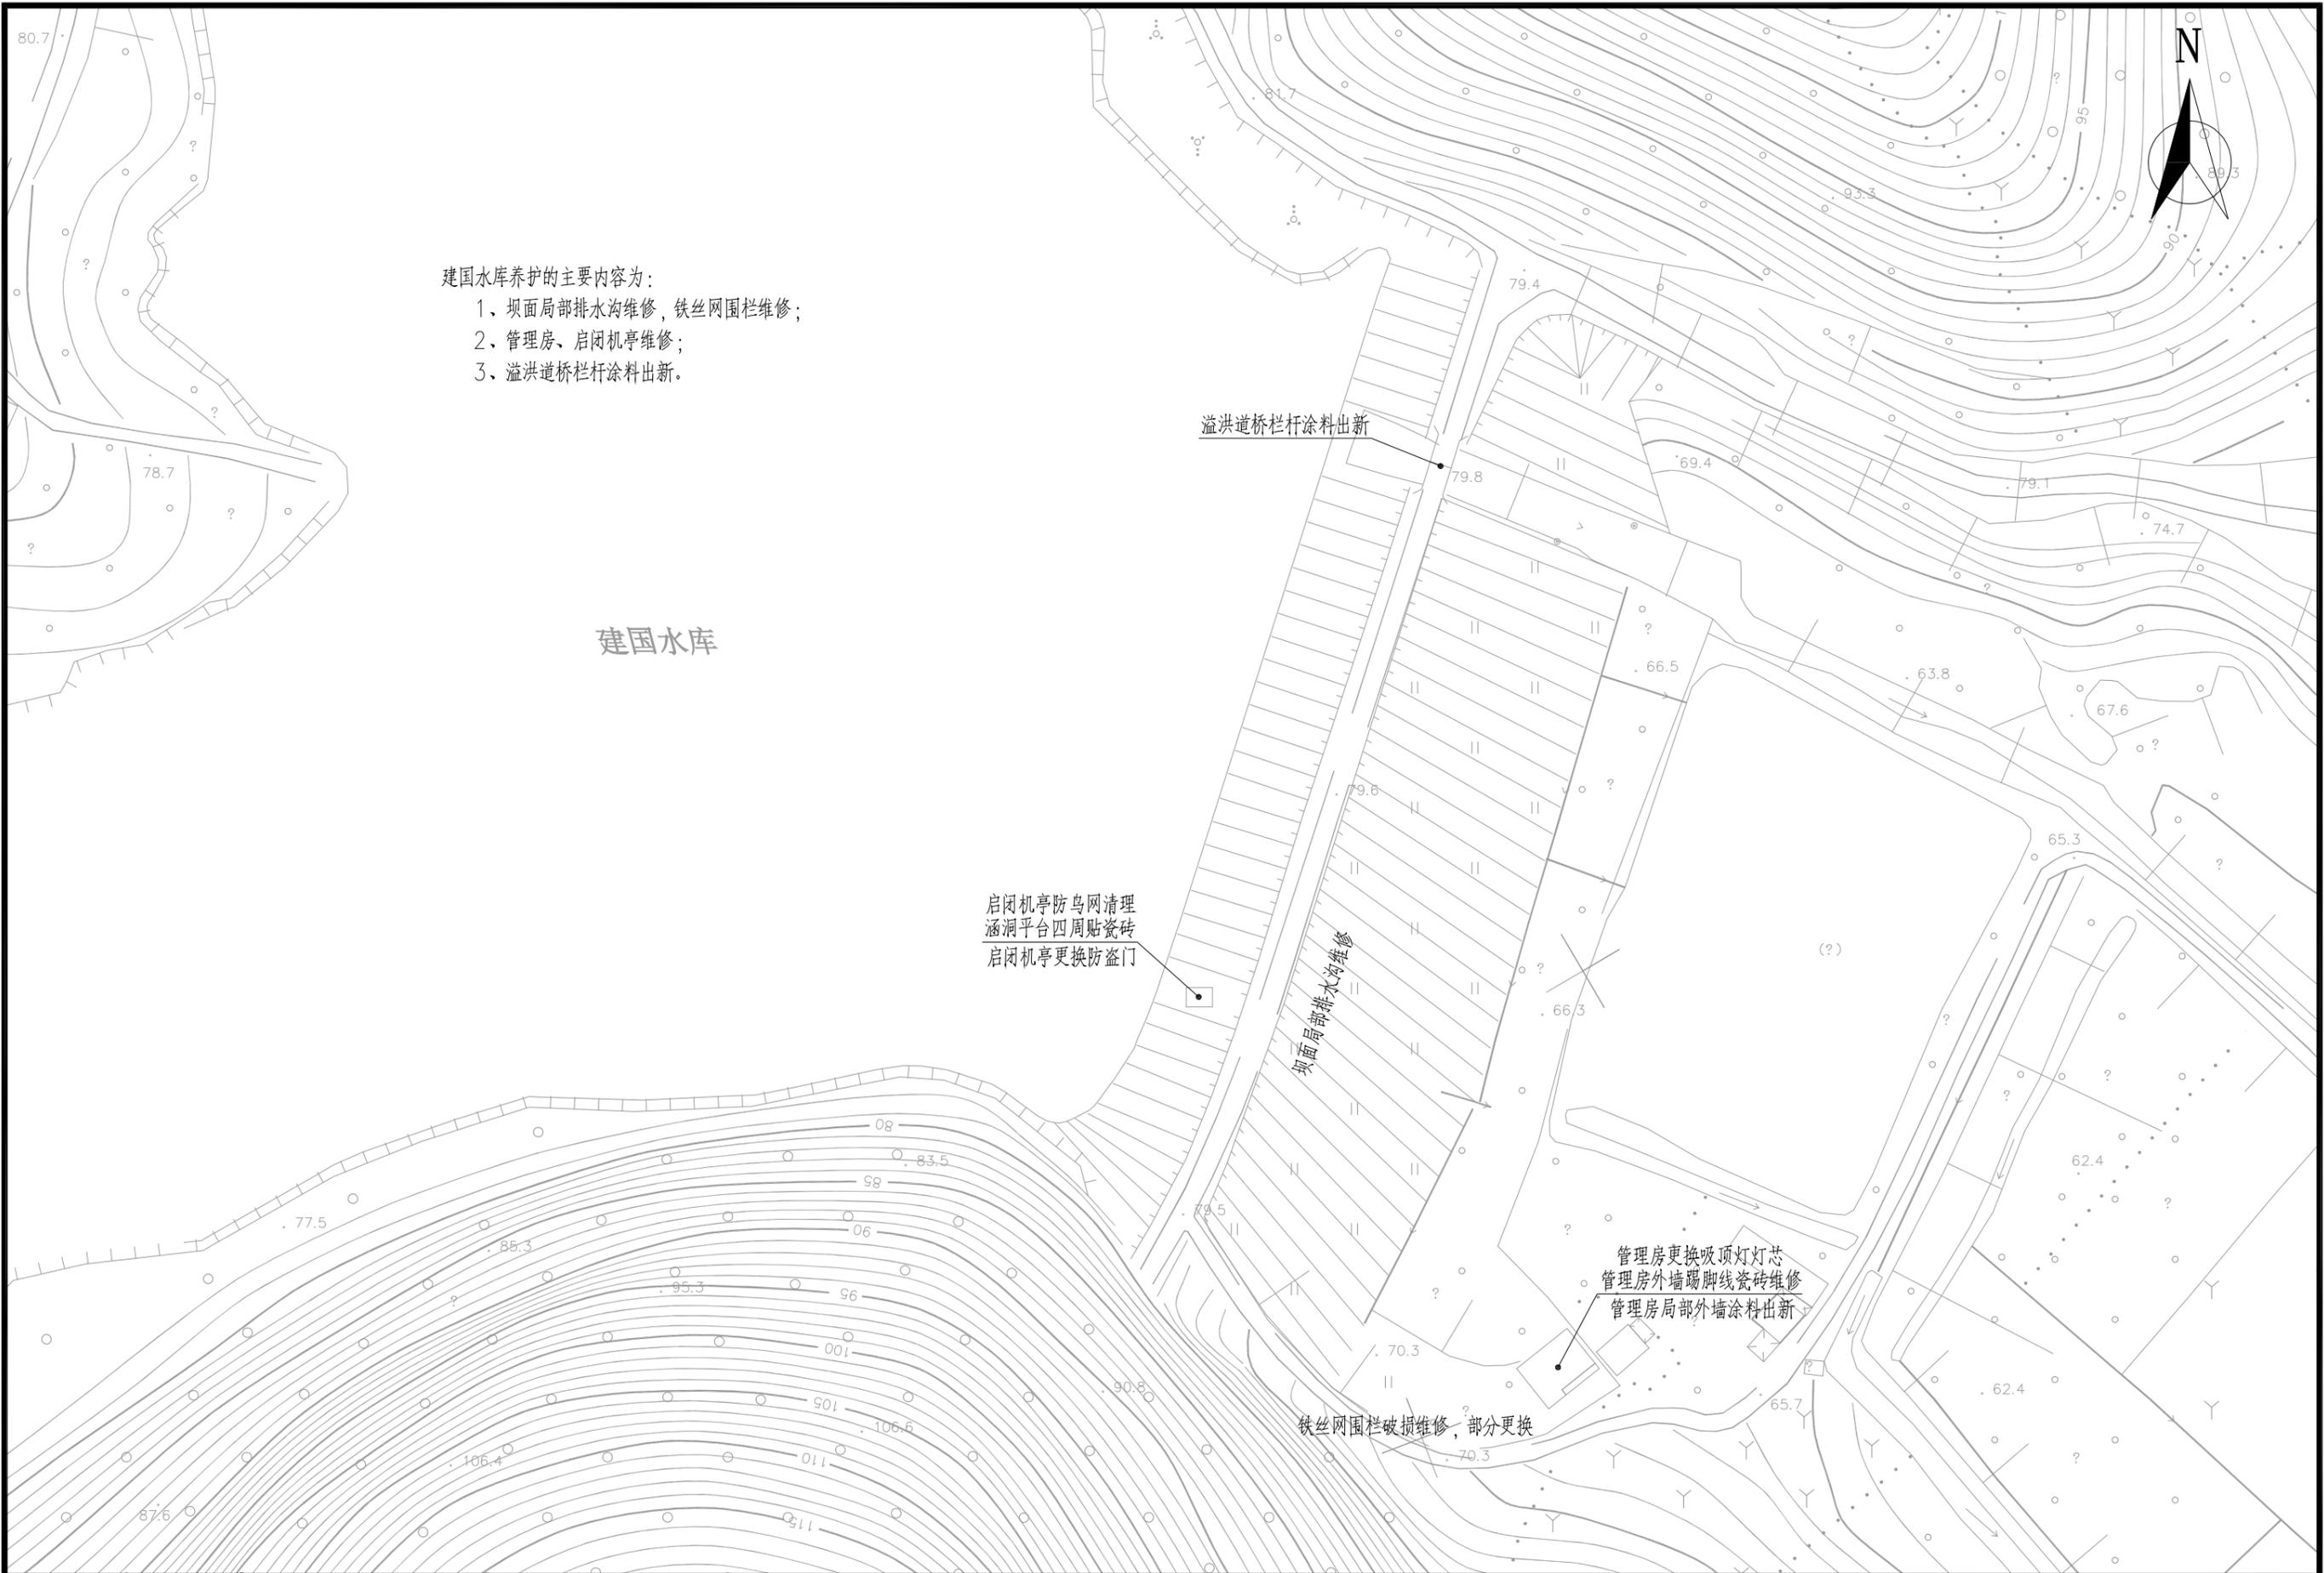
建设单位	常州市金坛区薛埠镇人民政府	建国水库养护平面图	设计	复核	审核	第1张	图号	项目编号	中城科泽工程技术有限公司
项目名称	2024年常州市金坛区薛埠镇省级规范化小水库养护项目		封	周	张	共1张	S-13	25CZ002

- 建国水库养护的主要内容:
- 1、坝面局部排水沟维修, 铁丝网围栏维修;
 - 2、管理房、启闭机亭维修;
 - 3、溢洪道桥栏杆涂料出新。

铁丝网围栏破损维修, 部分更换

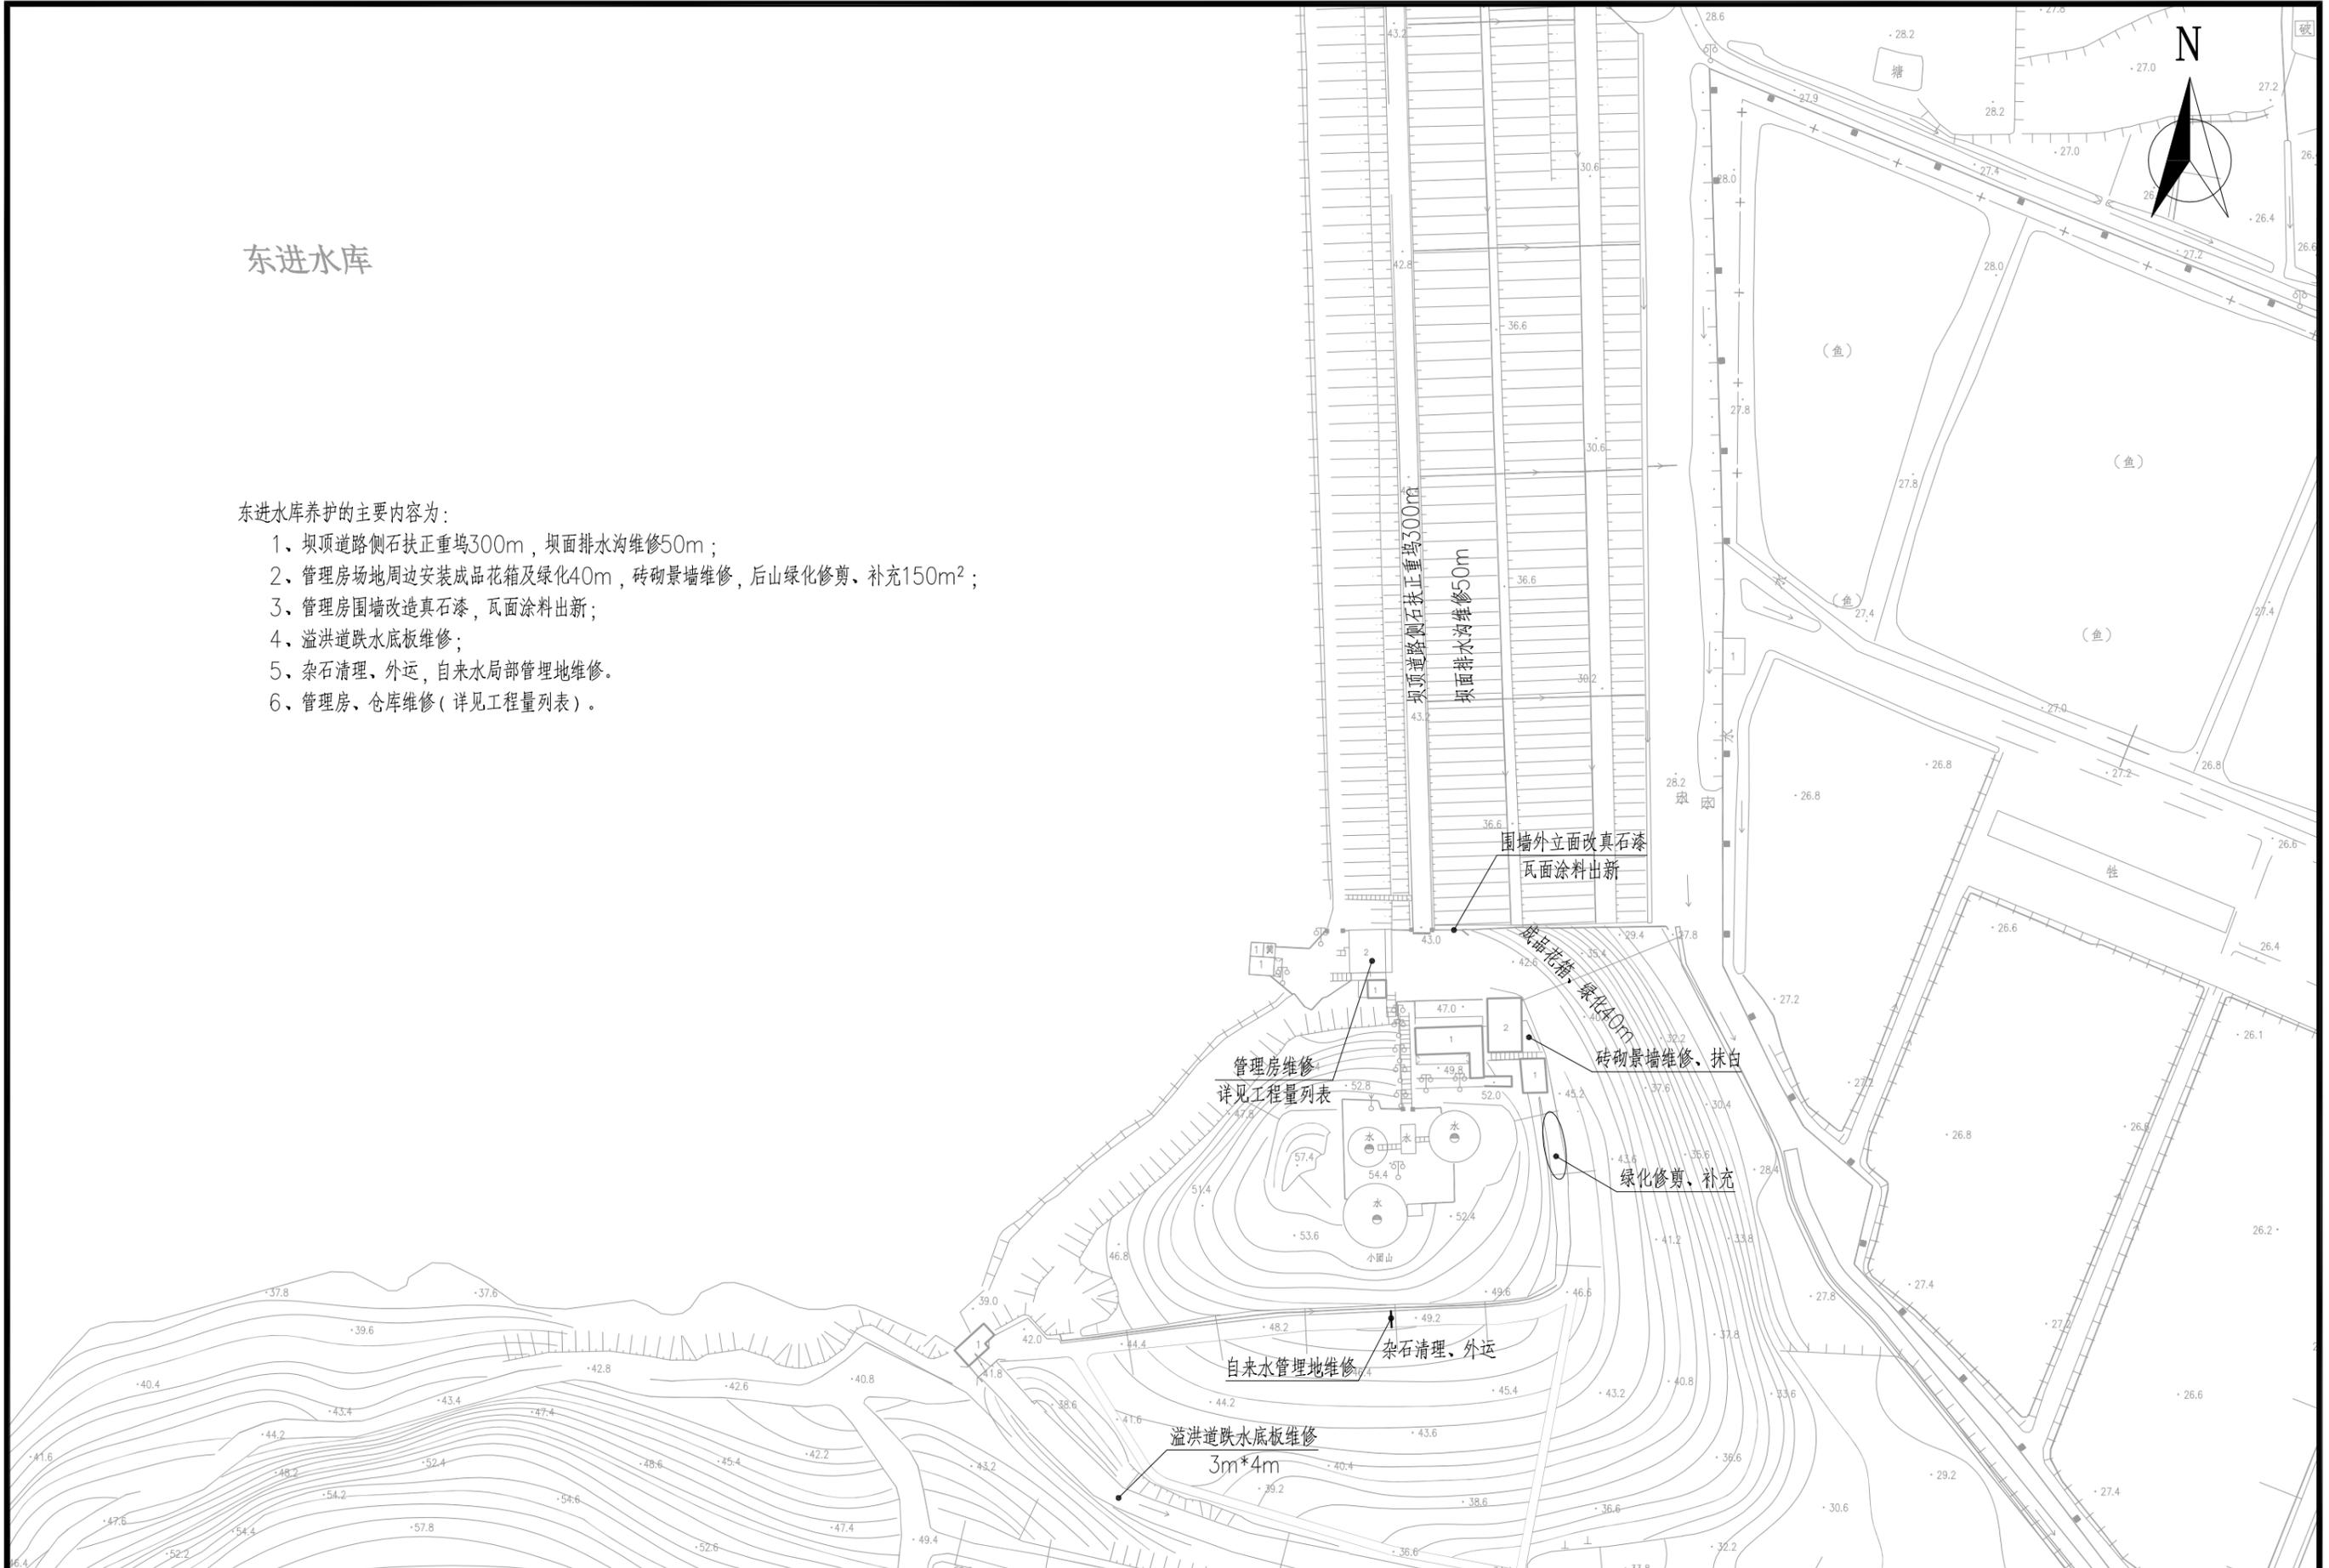
建设单位	常州市金坛区薛埠镇人民政府	东进水库养护平面图	设计	复核	审核	第1张	图号	项目编号	中城科泽工程技术有限公司
项目名称	2024年常州市金坛区薛埠镇省级规范化小水库养护项目		孙	周	张	共1张	S-15	25CZ002

东进水库养护的主要内容:

- 1、坝顶道路侧石扶正重砌300m, 坝面排水沟维修50m;
- 2、管理房场地周边安装成品花箱及绿化40m, 砖砌景墙维修, 后山绿化修剪、补充150m²;
- 3、管理房围墙改造真石漆, 瓦面涂料出新;
- 4、溢洪道跌水底板维修;
- 5、杂石清理、外运, 自来水局部管理地维修;
- 6、管理房、仓库维修(详见工程量列表)。

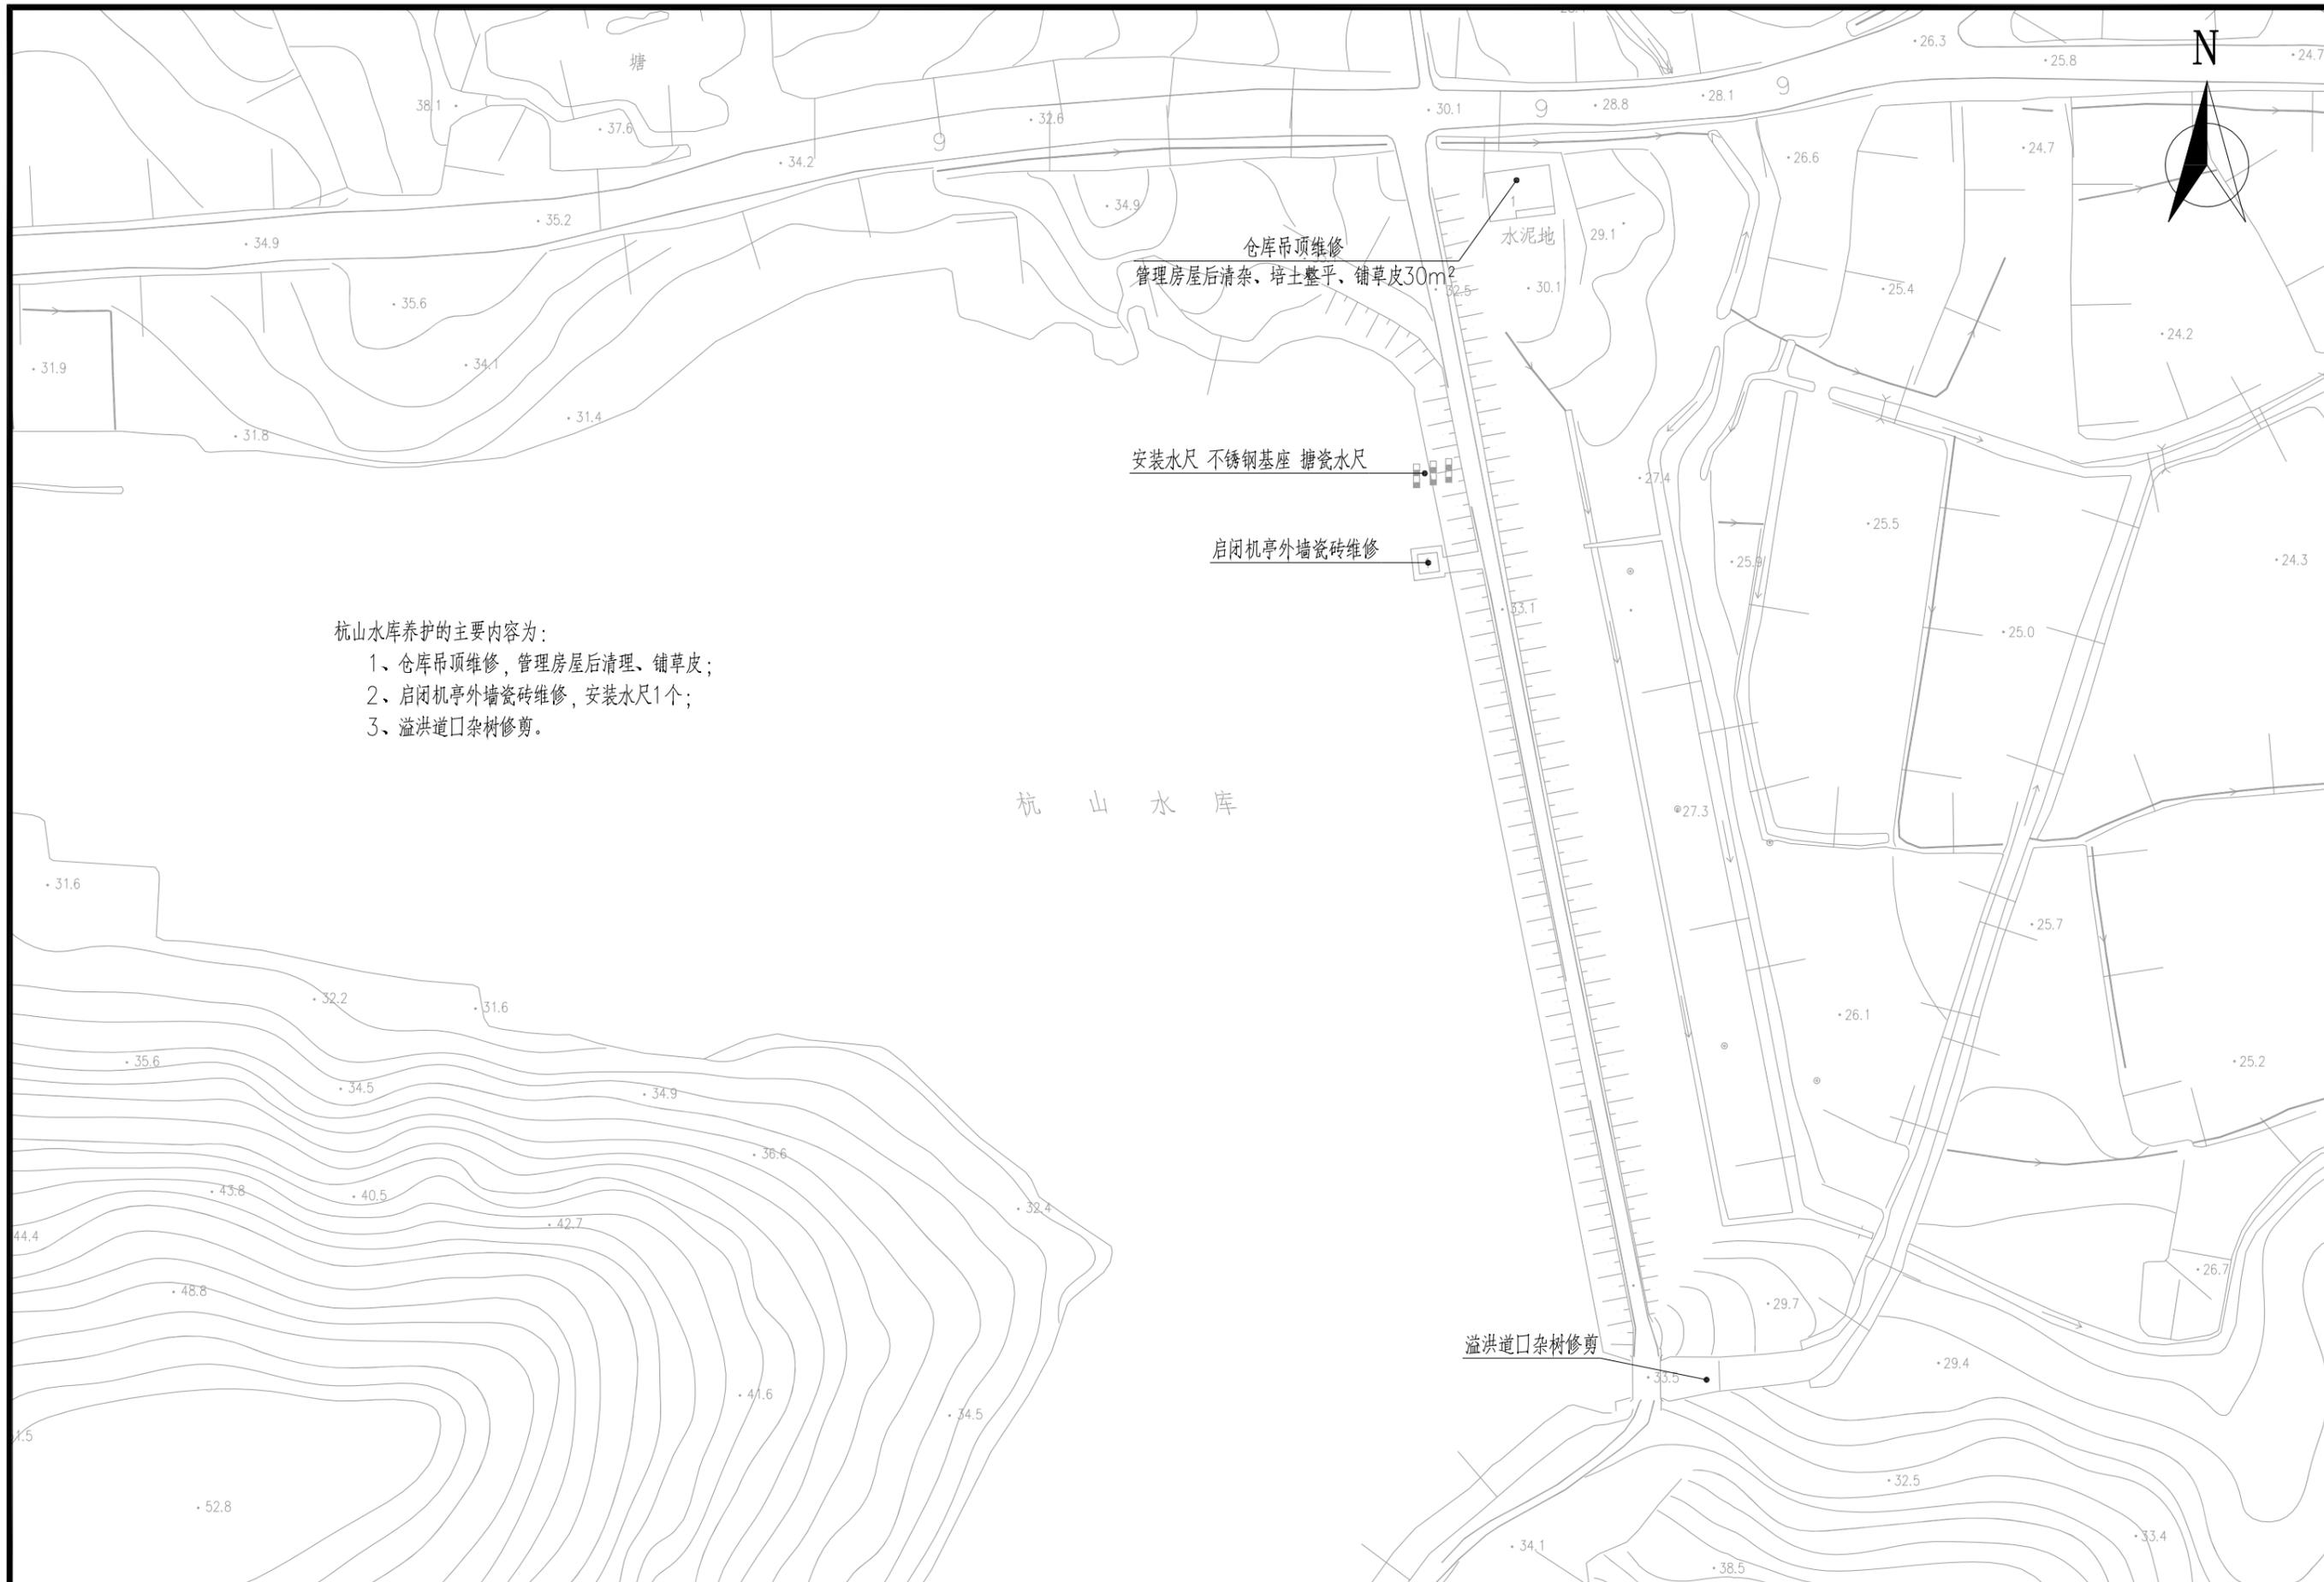
建设单位	常州市金坛区薛埠镇人民政府	杭山水库养护平面图	设计	复核	审核	第1张	图号	项目编号	中城科泽信息技术有限公司
项目名称	2024年常州市金坛区薛埠镇省级规范化小水库养护项目		张	张	张	共1张	S-17	25CZ002

杭山水库养护的主要内容:

- 1、仓库吊顶维修, 管理房屋后清理、铺草皮;
- 2、启闭机亭外墙瓷砖维修, 安装水尺1个;
- 3、溢洪道口杂树修剪。

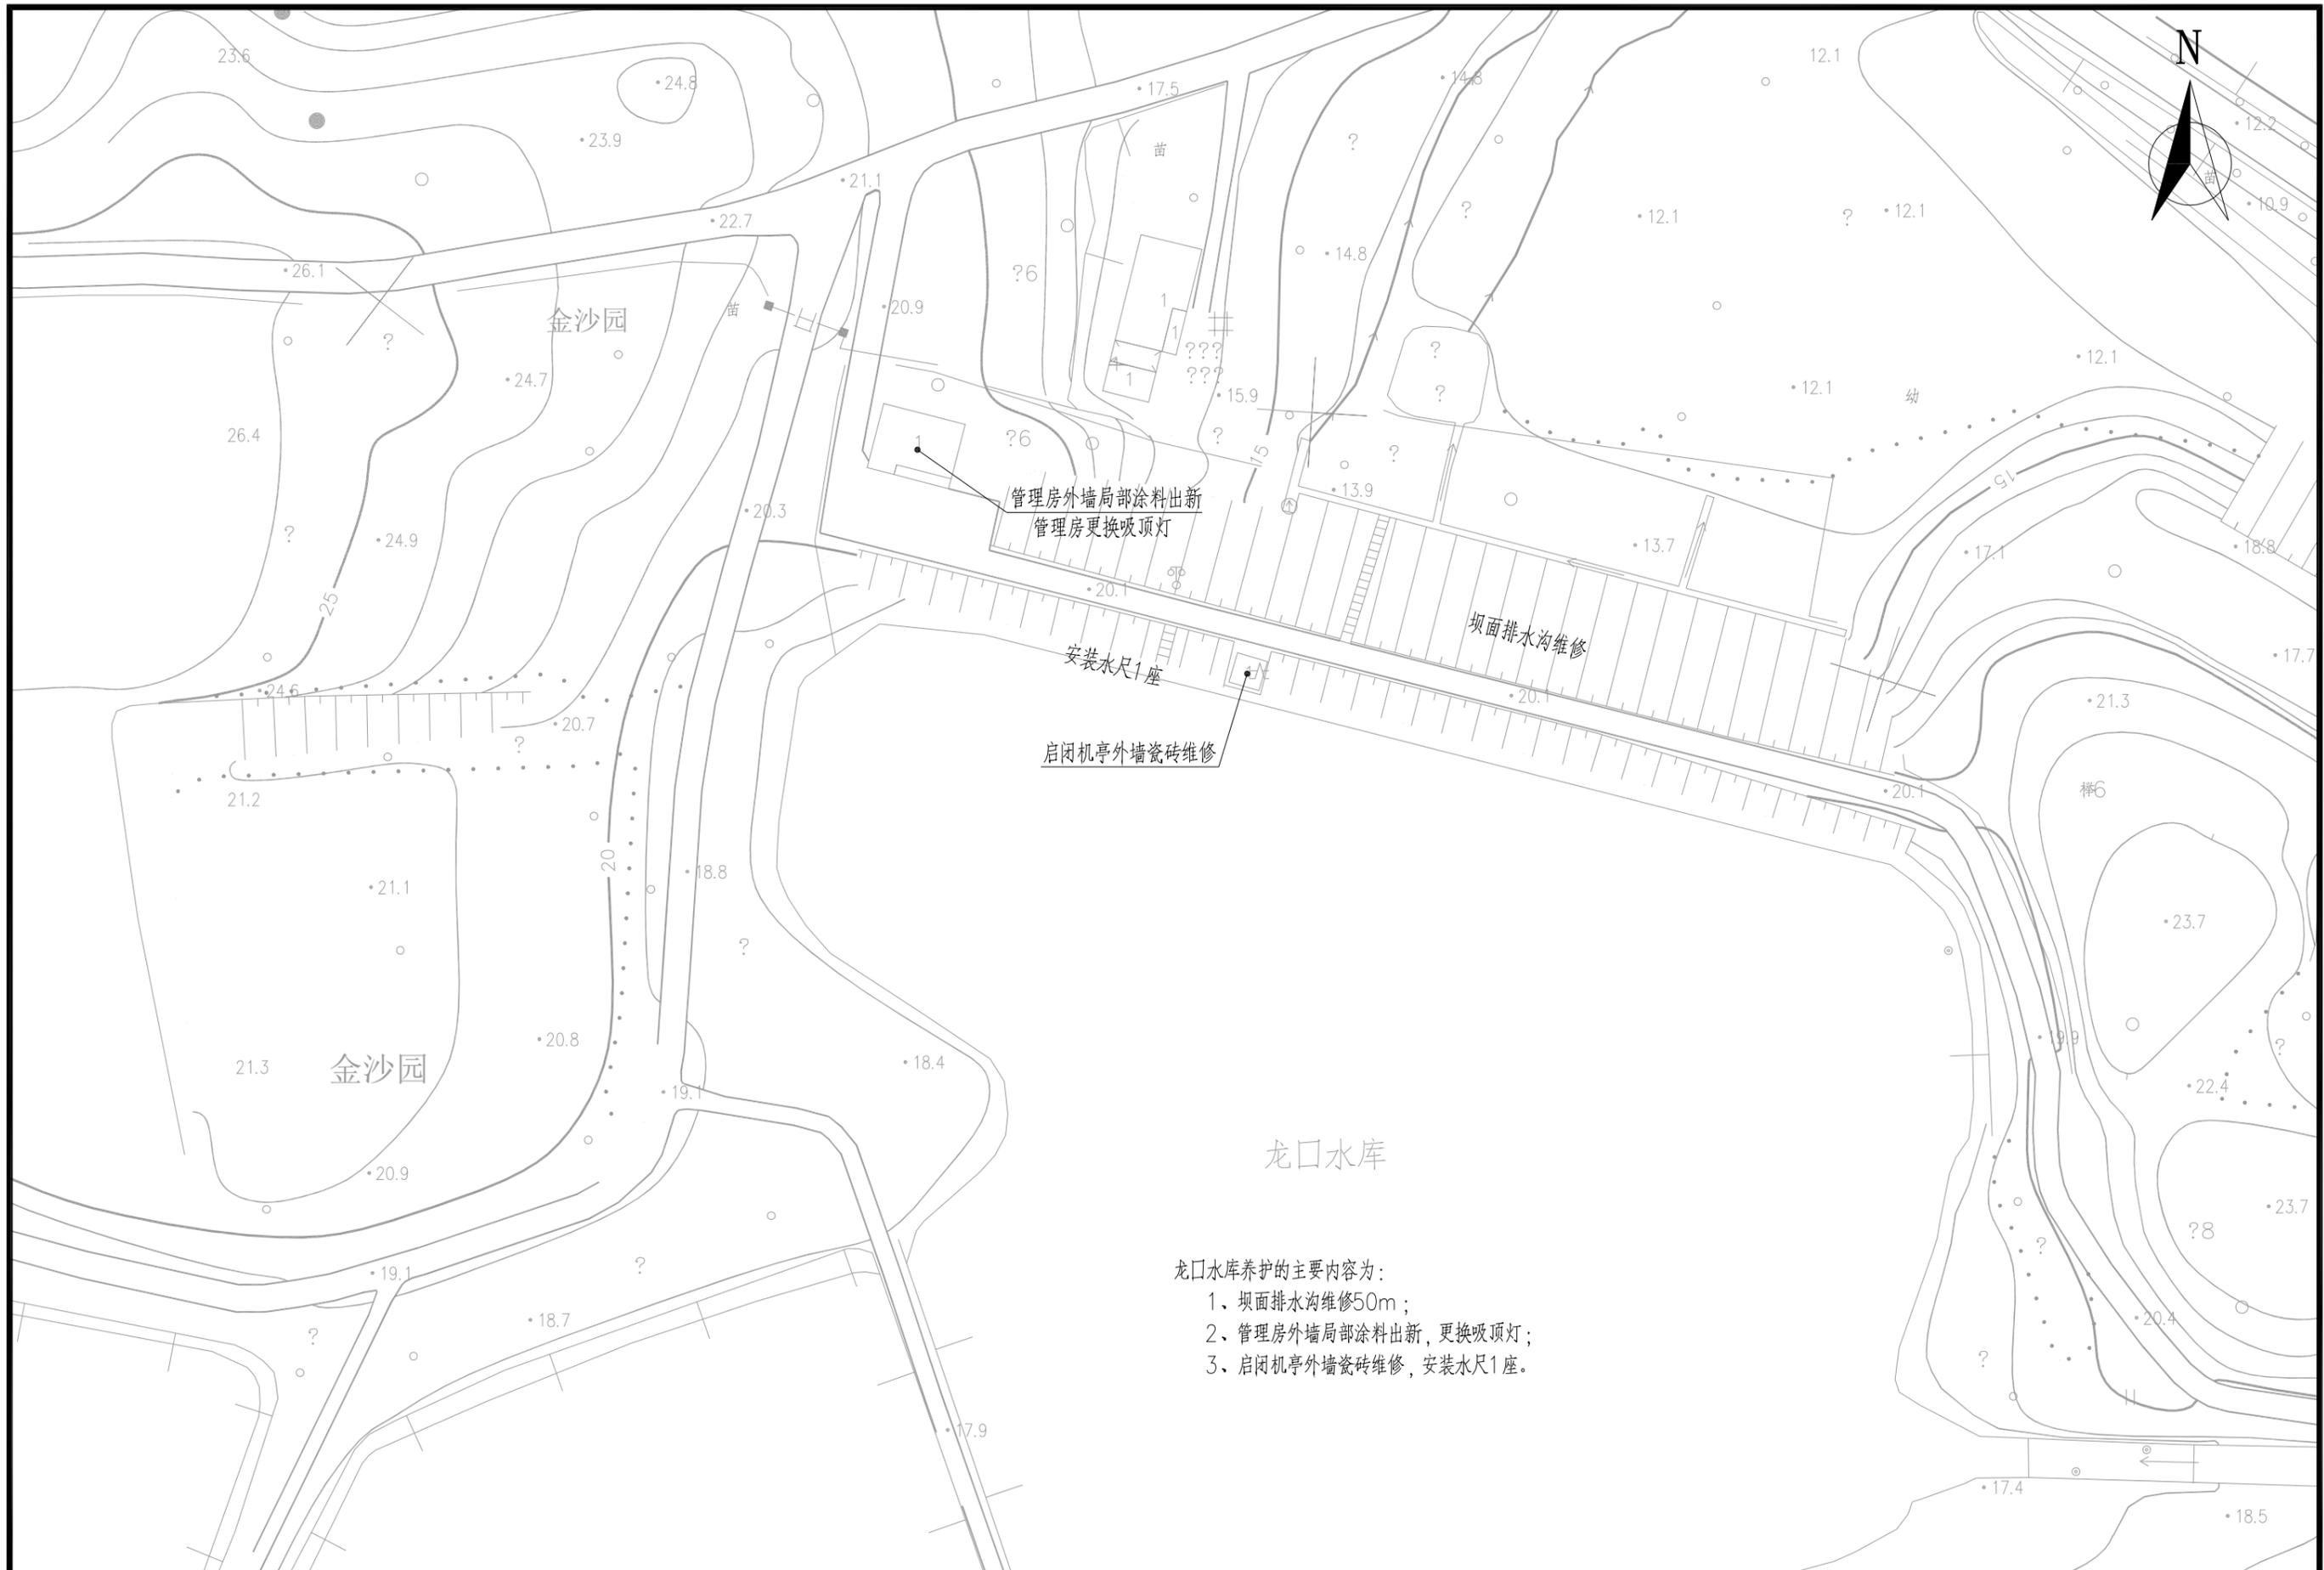
建设单位	常州市金坛区薛埠镇人民政府	龙口水库养护平面图	设计	复核	审核	第1张	图号	项目编号	中城科泽信息技术有限公司
项目名称	2024年常州市金坛区薛埠镇省级规范化小水库养护项目		张	张	张	共1张	S-18	25CZ002

- 龙口水库养护的主要内容为：
- 1、坝面排水沟维修50m；
 - 2、管理房外墙局部涂料出新，更换吸顶灯；
 - 3、启闭机亭外墙瓷砖维修，安装水尺1座。

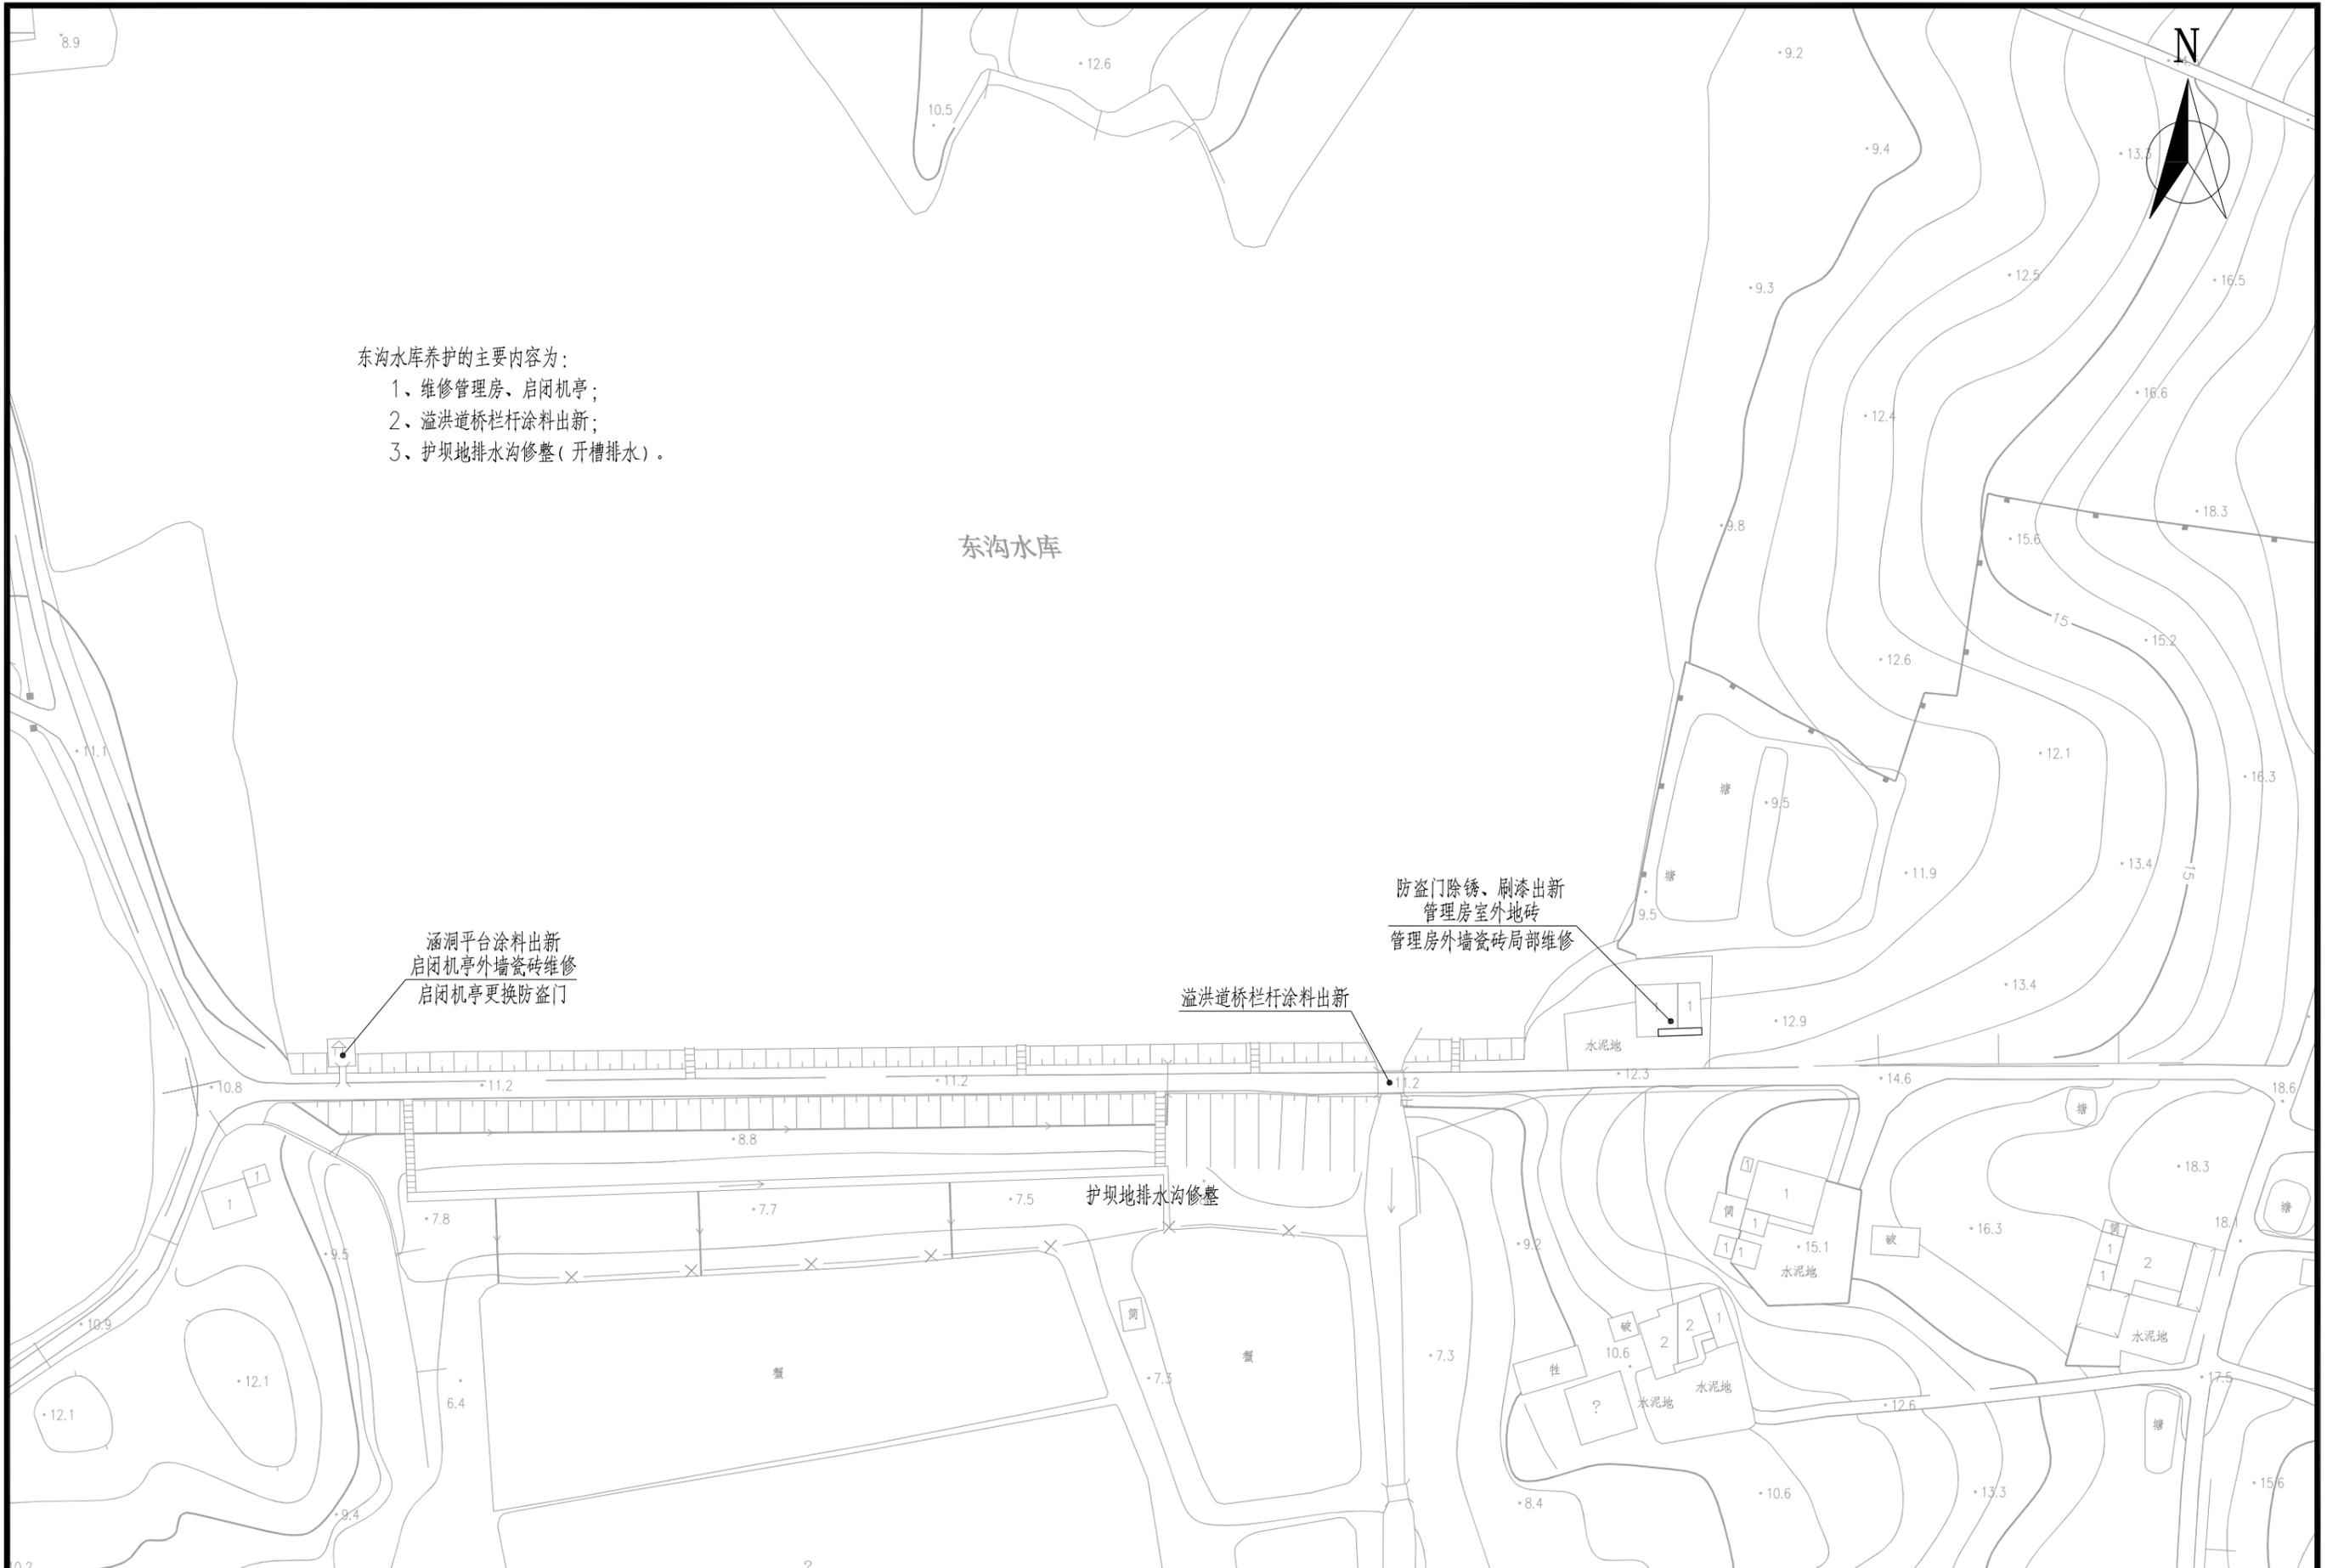
建设单位	常州市金坛区薛埠镇人民政府	东沟水库养护平面图	设计	复核	审核	第1张	图号	项目编号	中城科泽信息技术有限公司
项目名称	2024年常州市金坛区薛埠镇省级规范化小水库养护项目		孙	周	张	共1张	S-19	25CZ002

东沟水库养护的主要内容:

- 1、维修管理房、启闭机亭;
- 2、溢洪道桥栏杆涂料出新;
- 3、护坝地排水沟修整(开槽排水)。

防盗门除锈、刷漆出新
管理房室外地砖
管理房外墙瓷砖局部维修
