2024 年常州市金坛区薛埠镇省级规范化小
水库养护项目

实施方案

中城科泽工程技术有限公司

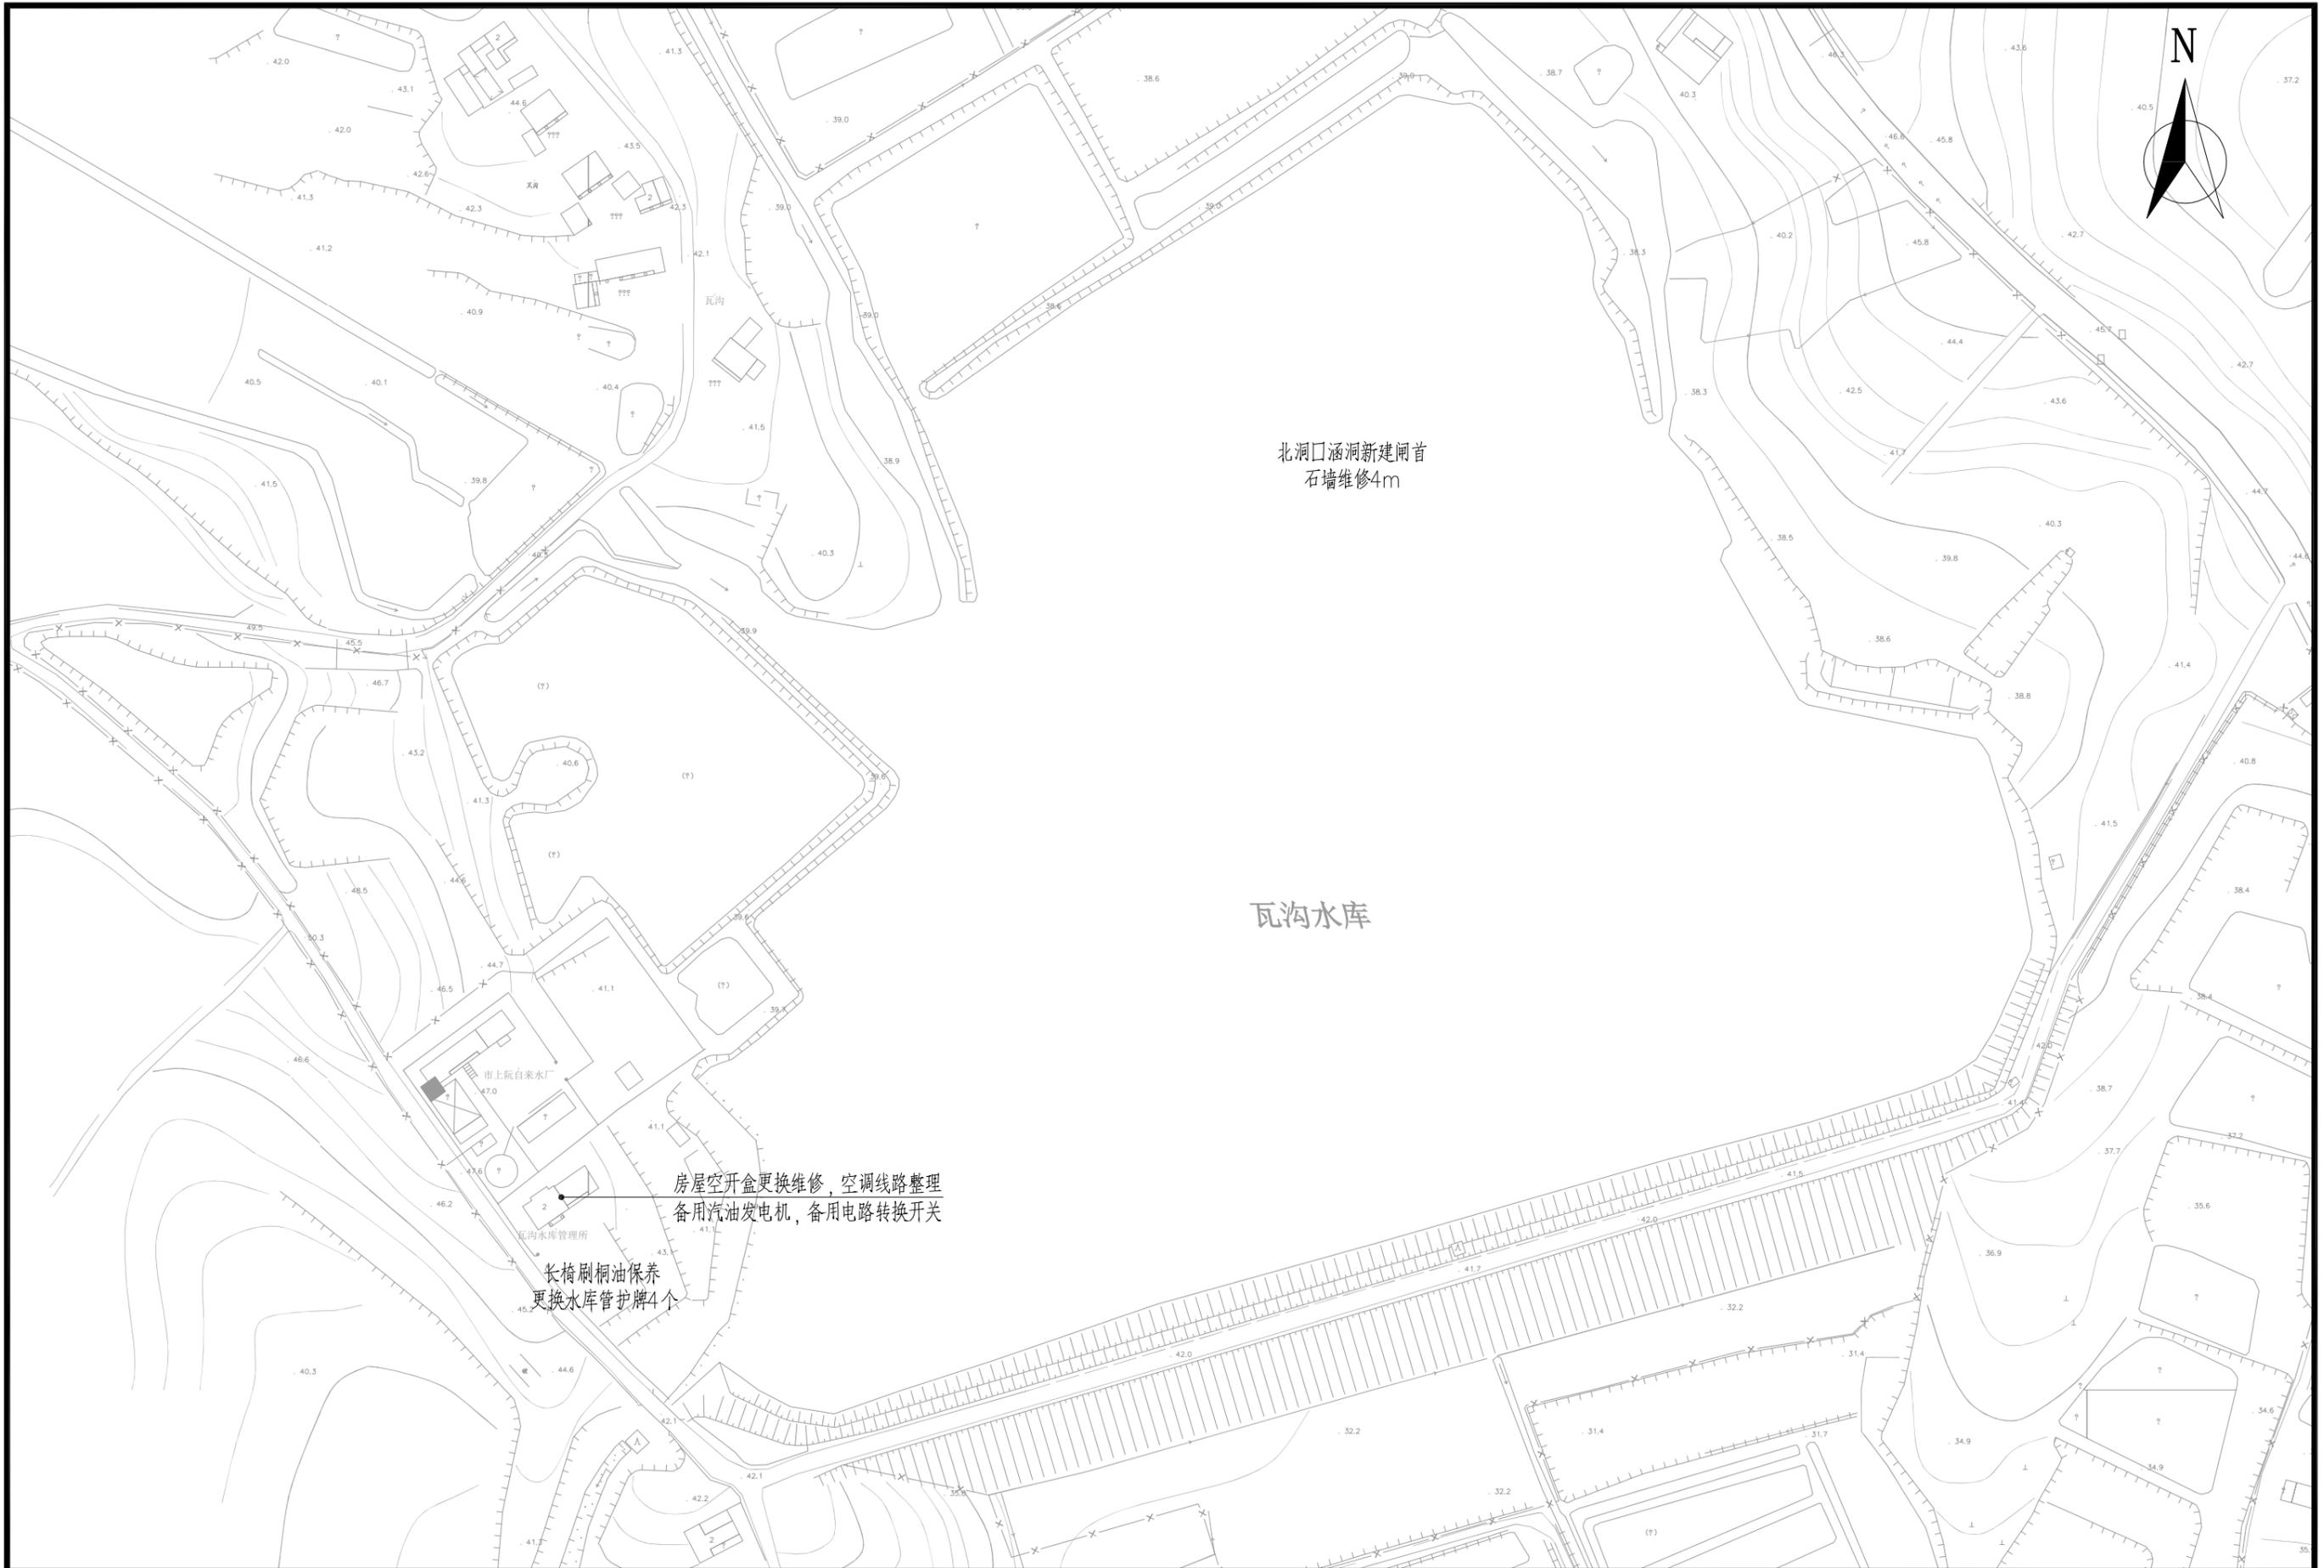
瓦沟水库

北洞口涵洞新建闸首
石墙维修4m

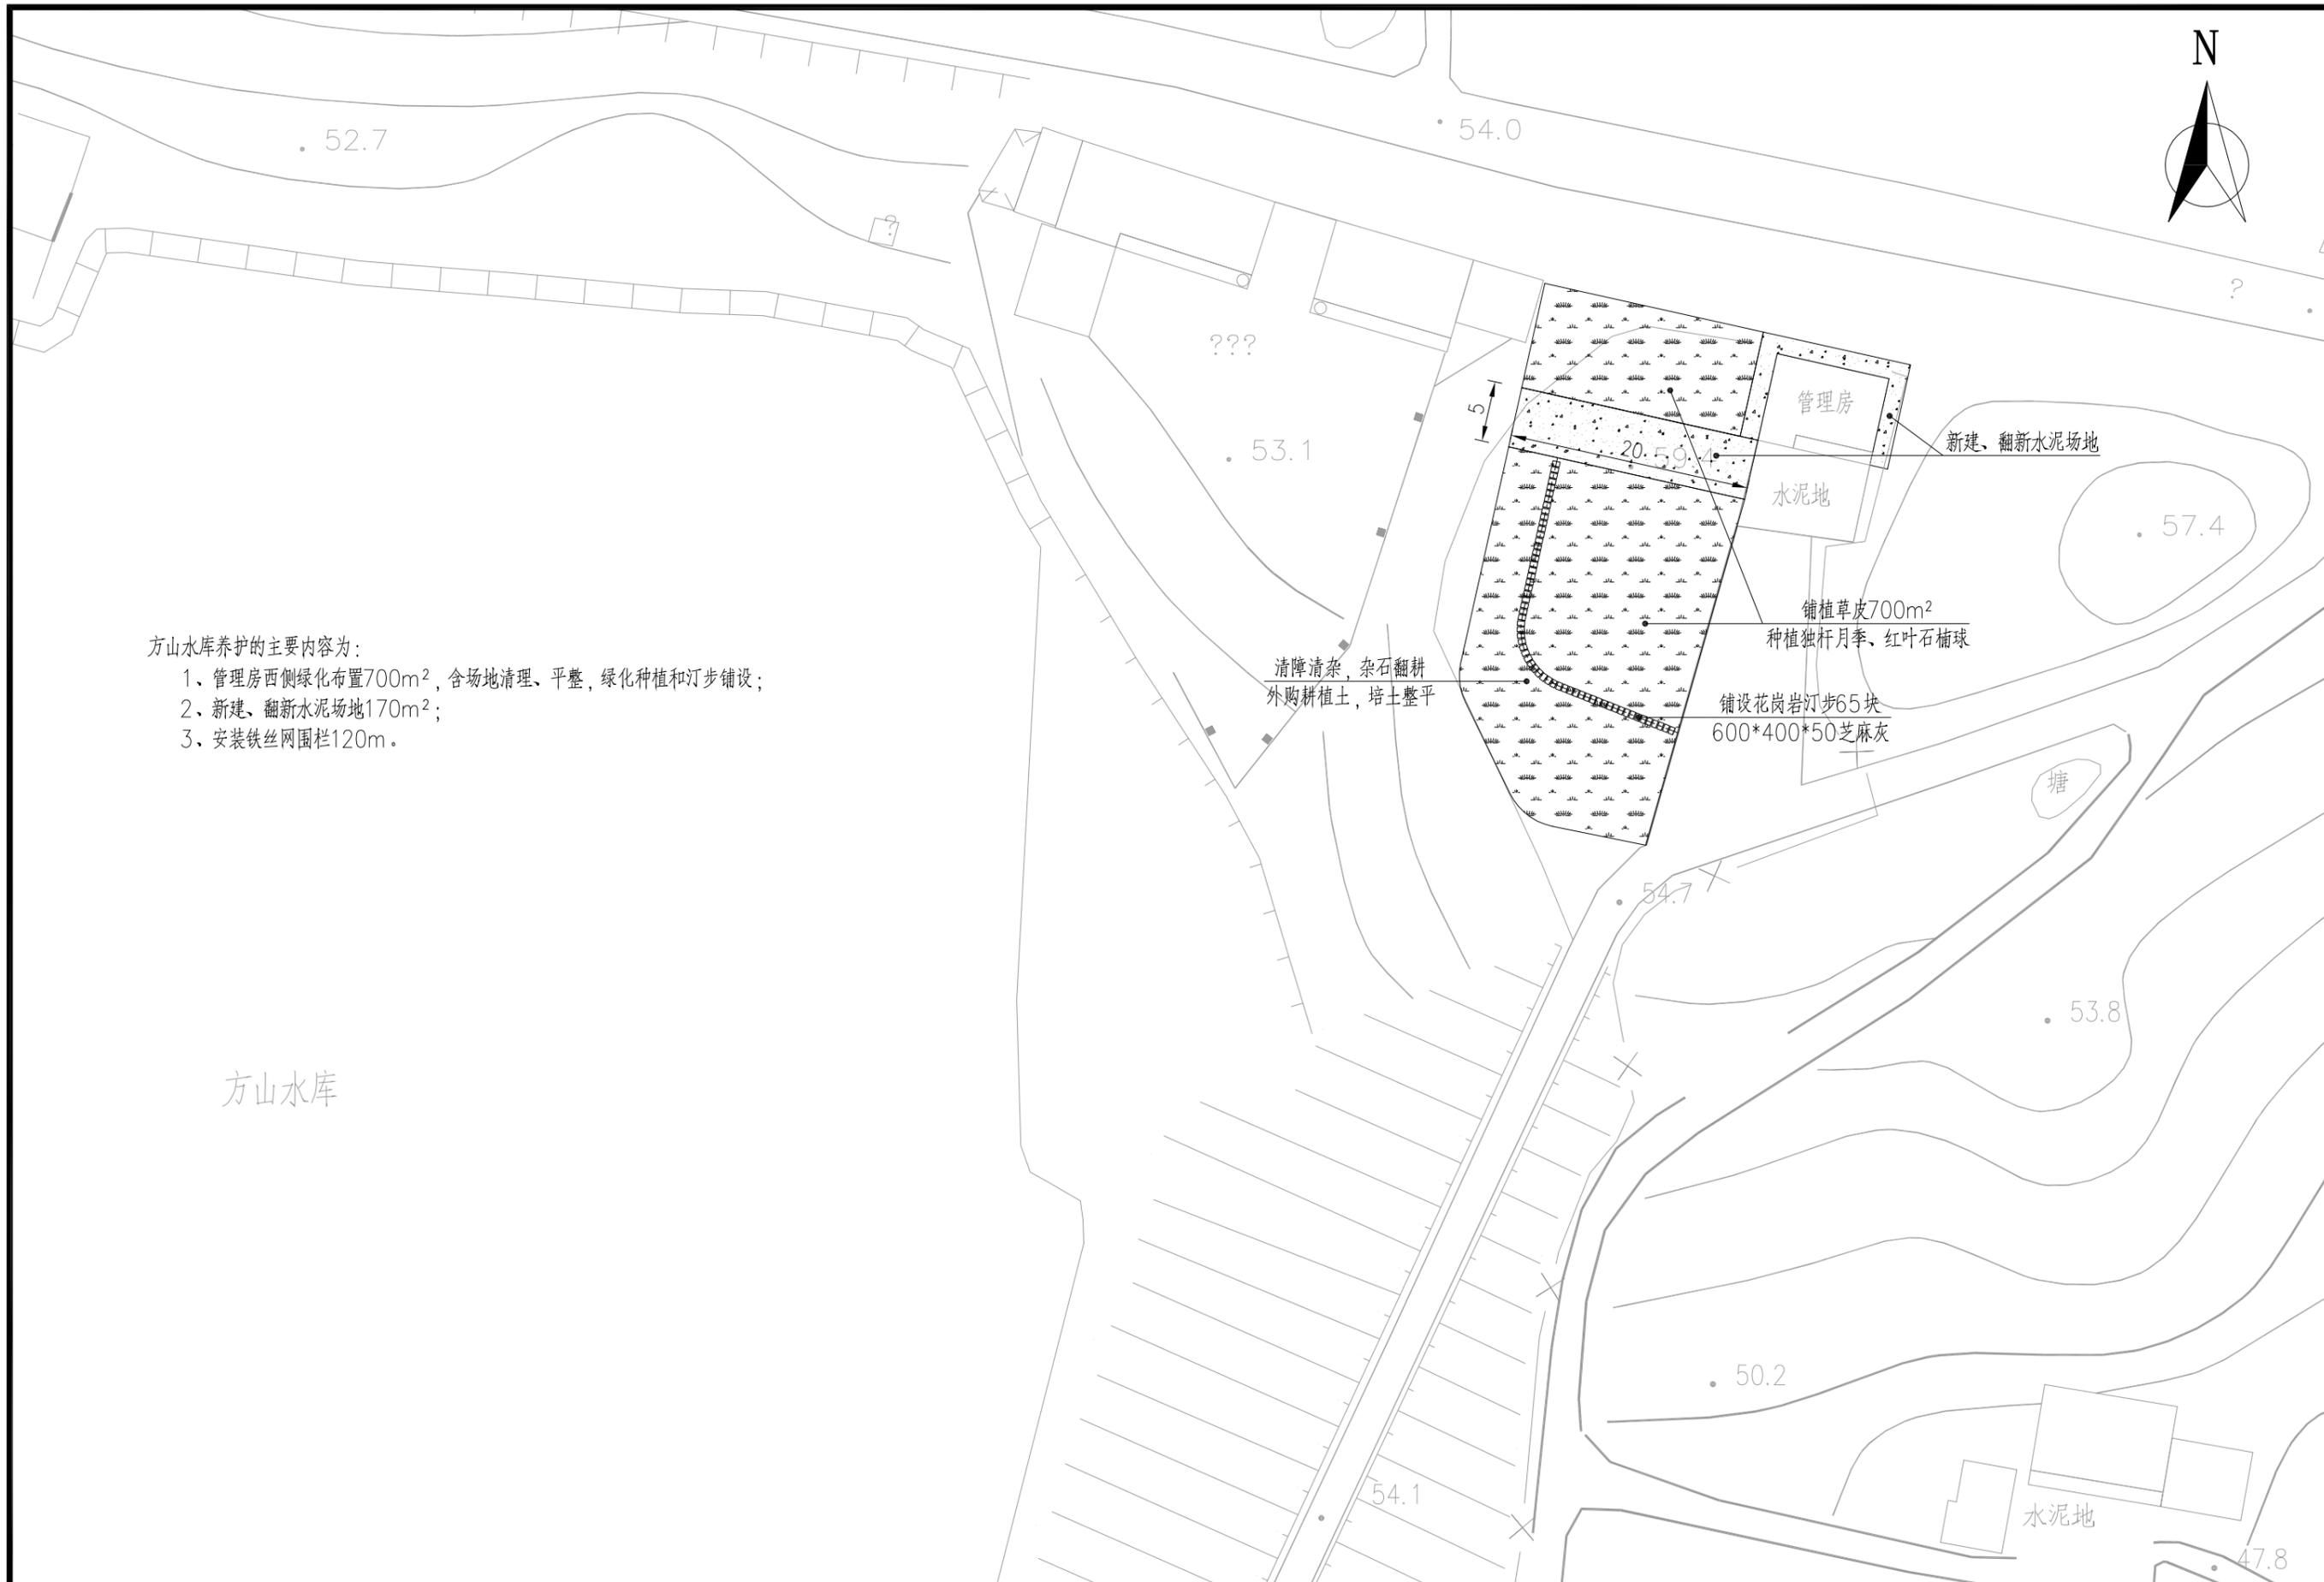
建设单位	常州市金坛区薛埠镇人民政府	方山水库养护平面图	设计	复核	审核	第1张	图号	项目编号	中城科泽信息技术有限公司
项目名称	2024年常州市金坛区薛埠镇省级规范化小水库养护项目		张	张	张	共1张	S-25	25CZ002

方山水库养护的主要内容为：

- 1、管理房西侧绿化布置700m²，含场地清理、平整，绿化种植和汀步铺设；
- 2、新建、翻新水泥场地170m²；
- 3、安装铁丝网围栏120m。

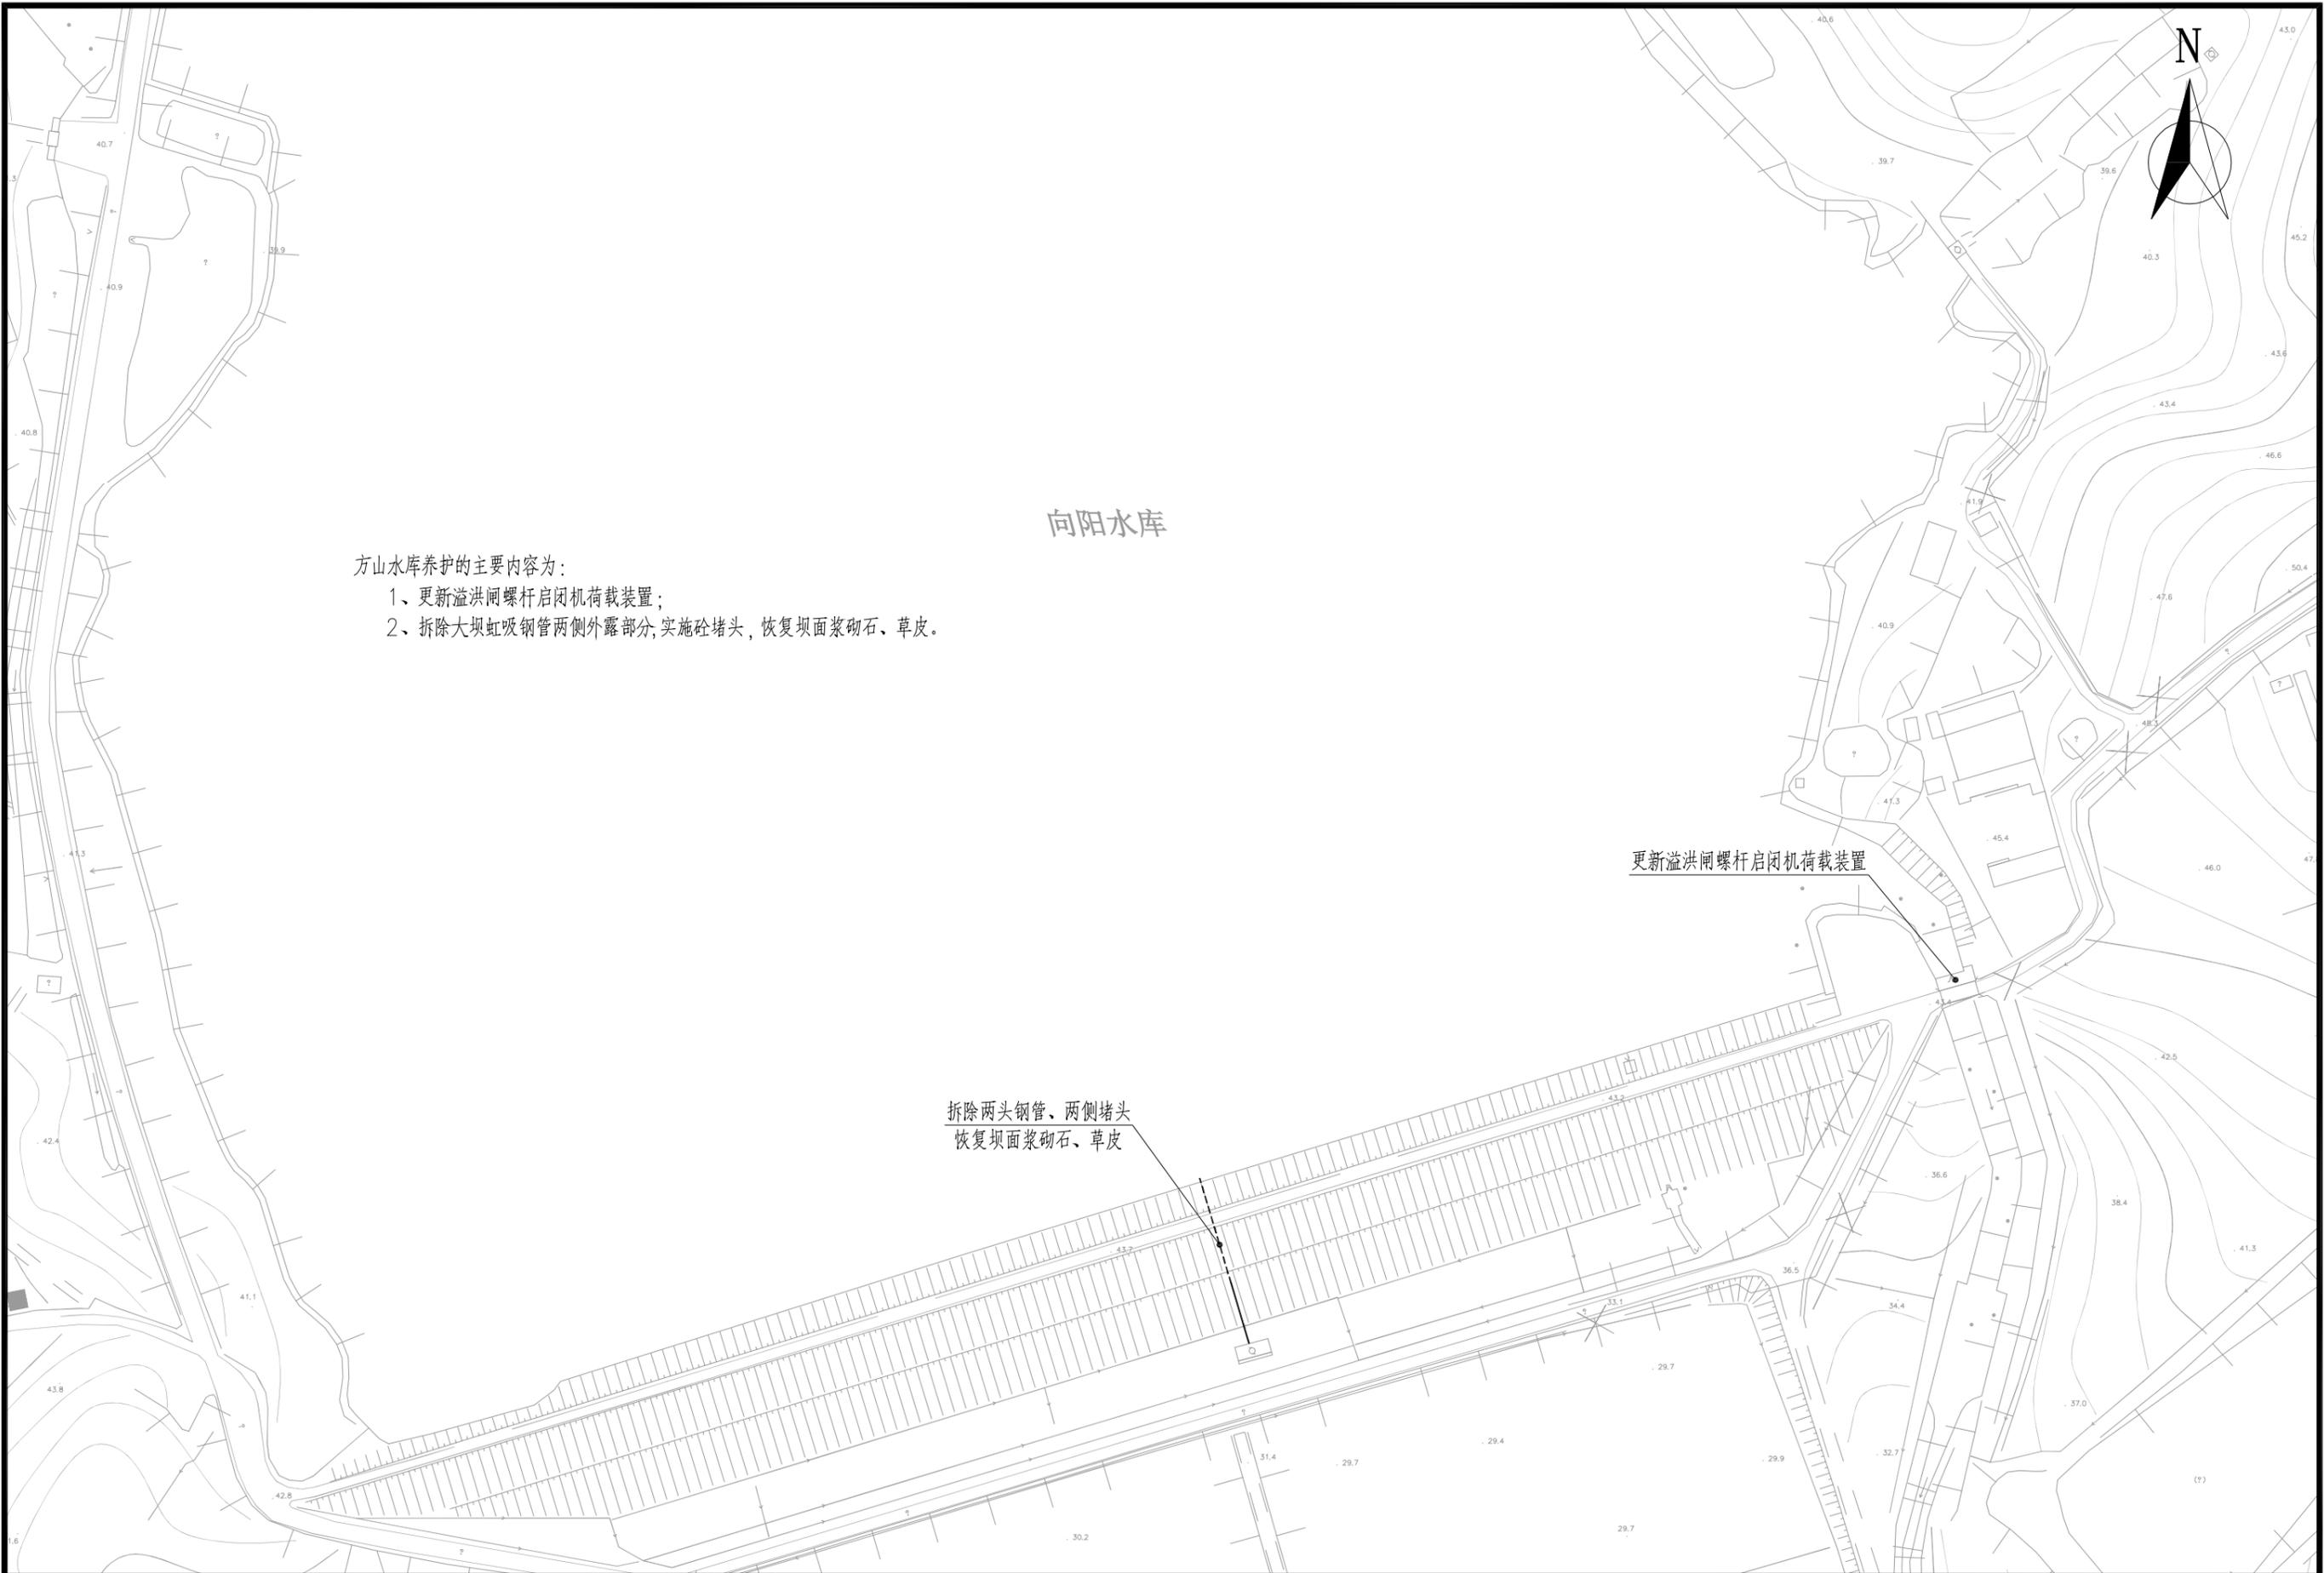
建设单位	常州市金坛区薛埠镇人民政府	向阳水库养护平面图	设计	复核	审核	第1张	图号	项目编号	中城科泽信息技术有限公司
项目名称	2024年常州市金坛区薛埠镇省级规范化小水库养护项目		张	张	张	共1张	S-26	25CZ002

向阳水库

拆除两头钢管、两侧堵头
恢复坝面浆砌石、草皮

序号	项目	单位	数量	备注
十六	向阳水库			
1	溢洪闸螺杆启闭机荷载装置	项	1.00	维修高度开启仪、限位装置
2	拆除钢管	项	1.00	
3	块石、砼渣拆除外运	m3	15.00	
4	浆砌石护坡恢复	m3	16.00	
5	钢管砼堵头	m3	10.00	
6	木模板	m2	30.00	
7	草皮恢复	m2	50.00	
十七	芝麻凹水库			
1	涵洞闸门维修	项	1.00	
十八	防汛物资			
1	编织袋	个	10000	
2	安全帽	个	25.00	
3	灭火器 4kg 干粉型	个	40.00	
4	尼龙绳子 4mm	公斤	10.00	
5	钢管 6m 长、3.5mm 壁厚、直径 48mm	根	50.00	
十九	其他管护设施			
1	水库宣传贴纸 90cm*120cm	张	80.00	
2	水库宣传贴纸 50cm*70cm	张	80.00	
3	水库启闭机维护保养	项	1.00	
4	水库水尺更换（不锈钢）	根	10.00	
5	警示牌 90*60	块	8.00	
6	亚克力牌 90*60	块	30.00	
7	割草机 Husqvarna 便携式 543RS	台	4.00	
8	大华枪机	台	10.00	
9	大华球机	台	4.00	
10	黄油枪 20 把、工具包	项	1.00	
11	管护记录本	本	35.00
